XII.8 Hof 21

Hilke Thür

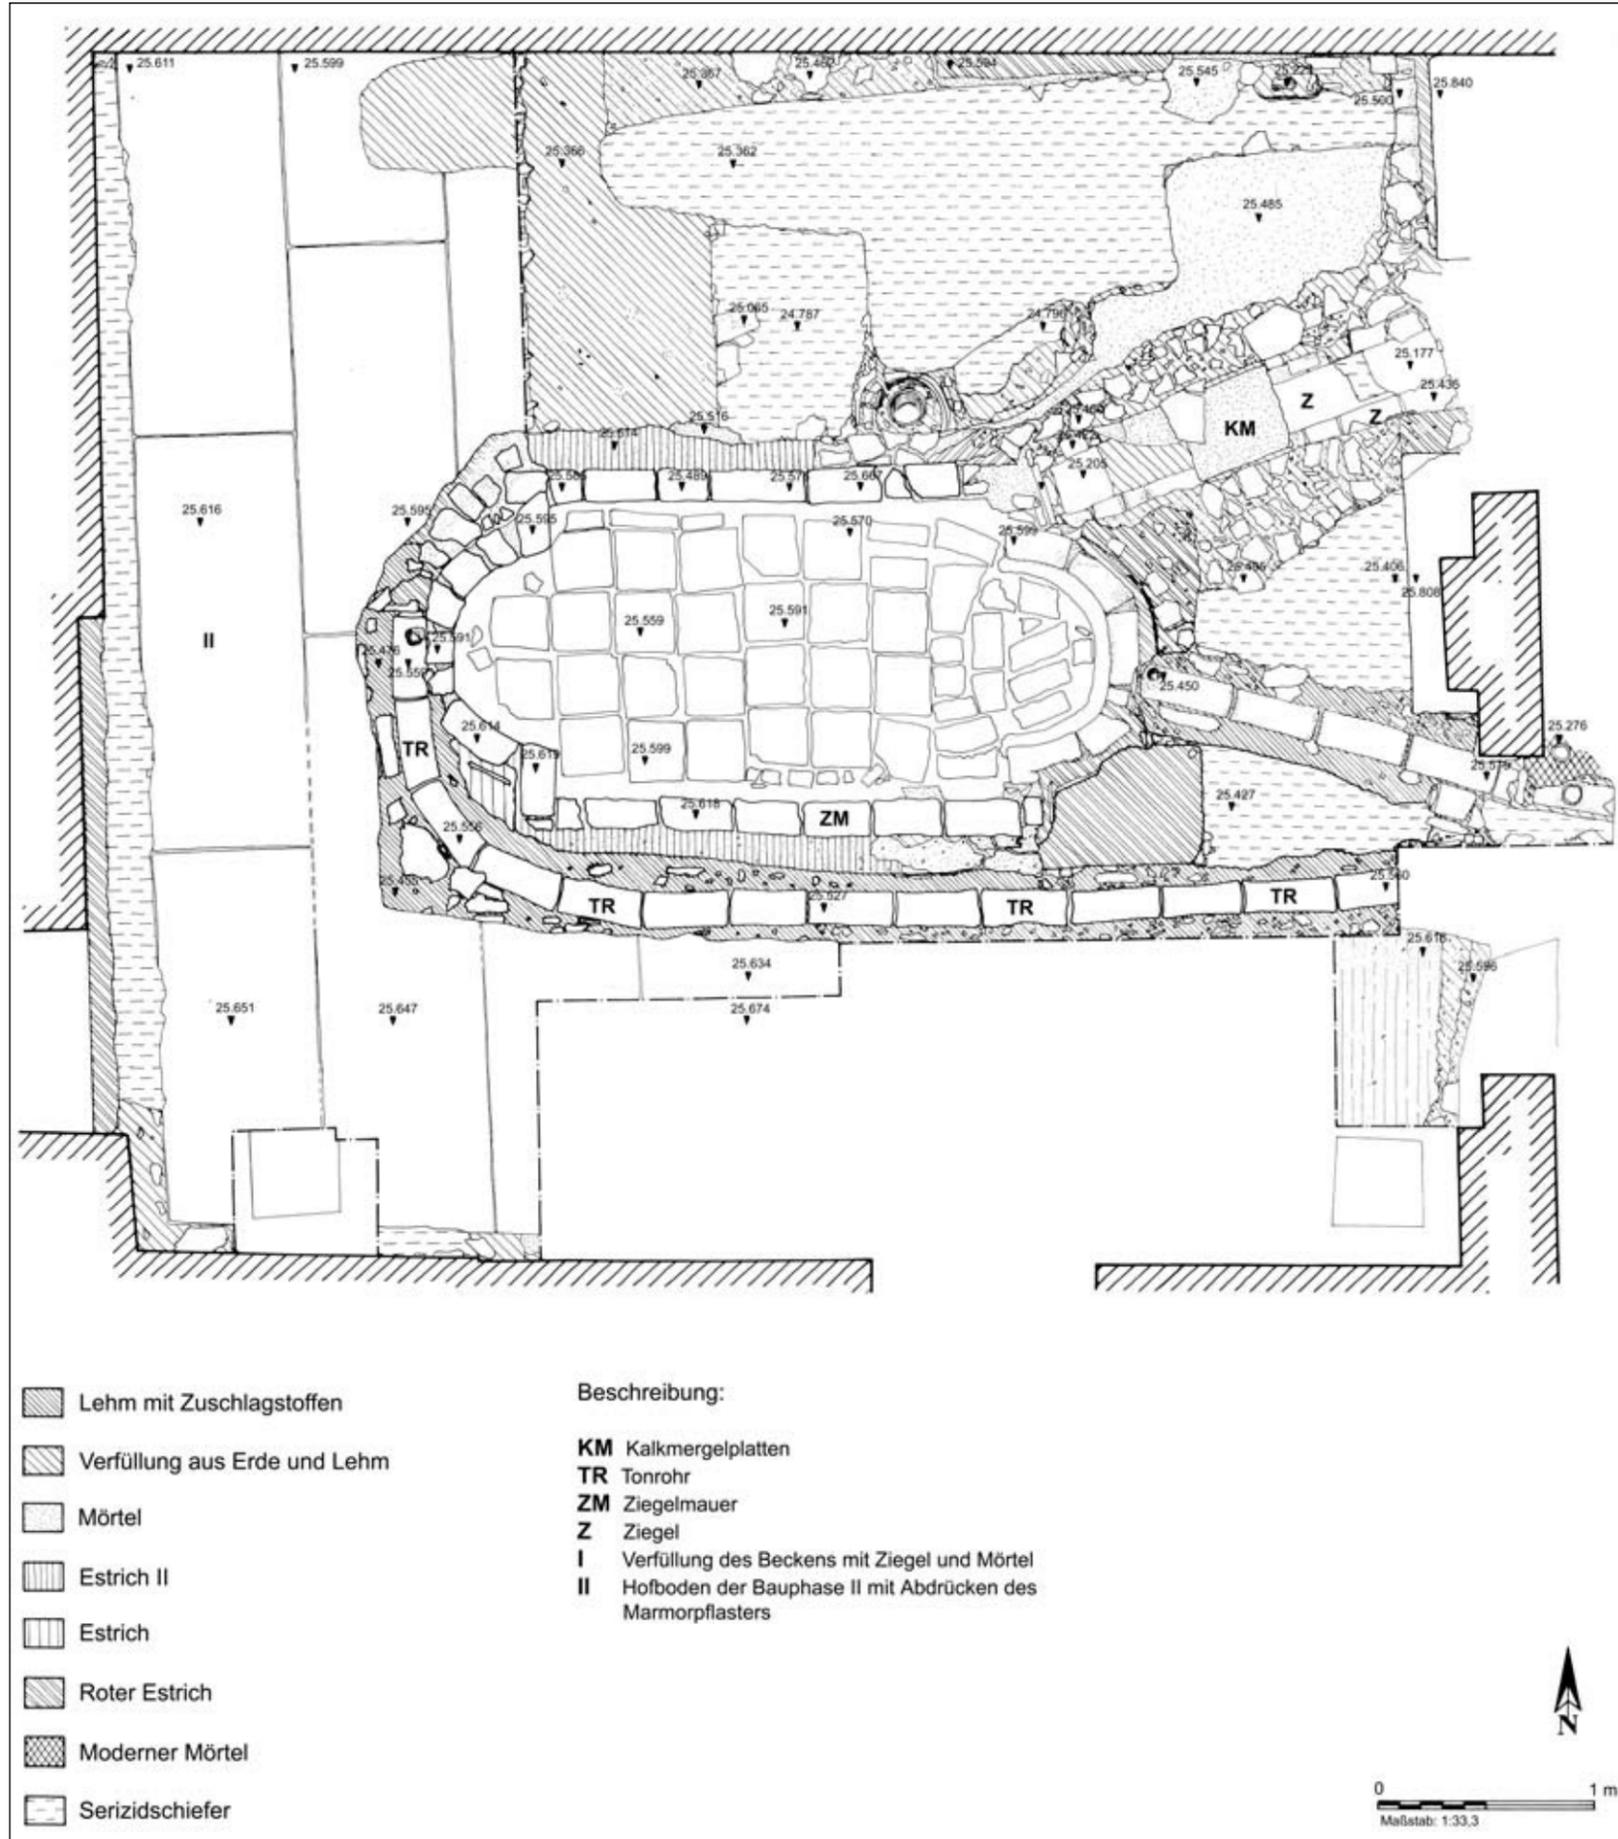
Abb. 30: Planum Hof 21 mit der Erneuerung der Wasserleitung in Bauphase III und der Beckenverfüllung aus Bauphase IV (M 1:33 $\frac{1}{3}$)

lobate wurden mit Ausnahme eines Blockes an der Ostseite entfernt. Die Pfeiler und Zwischenwände des nunmehr geschlossenen Hofes wurden mit einer Gartenmalerei dekoriert. Während der Nutzung, die diesem Umbau folgte, muß es zu Problemen mit der Wasserzufuhr zum Westende des Beckens gekommen sein, dessen Tonrohre primär unter dem Becken verlegt waren (Taf. 136.2 und Textabb. 29). Eine neue Leitung wurde entlang der Südseite des Beckens verlegt. Dafür wurde ein Streifen des Marmorbodens abgenommen, aus dem Estrich eine Rohrgrube herausgehackt, das neue Rohr verlegt, die Grube verfüllt und der Boden wieder hergestellt.⁶⁷ Die geringen Keramikreste aus der Verfüllung dieser Rohrgrube weisen von der Mitte des 1. bis in die Mitte des 2. Jh. n. Chr.⁶⁸ Eine Öffnung des Beckenbodens zeigte, daß unter dem Wasserbecken die ältere Leitung in Ost-West-Richtung verlegt war. Nach der Aufgabe dieses Wasserbeckens wurden die Beckenwände bis auf die untersten Ziegelscharen abgetragen und das Becken mit Ziegeln und Mörtel verfüllt (Taf. 135.3 und Textabb. 30 und 31). Über Becken und älterem Boden – nach Entfernen der Marmorpflasterung – wurde ein neuer harter und kompakter Estrich aus *opus signinum* aufgebracht (OK + 25.603 m), in den die Marmorplatten des letzten Bodens verlegt wurden. Leider konnte aus diesem Boden keine datierende Keramik geborgen werden. Mit den Umbauten der Bauphase IV, die eine fast durchgehende Neuausstattung der Wände und eine deutliche Erhöhung vieler Böden bewirkte, wurde der Hof mit einer Marmorimitationsmalerei ausgestattet. Die ehemaligen Brunnenskulpturen wurden in einem Fall entsorgt, die Artemis wurde im Raum 7 aufgestellt und war vom Hof durch das geöffnete Westfeld der Nordwand zu sehen.

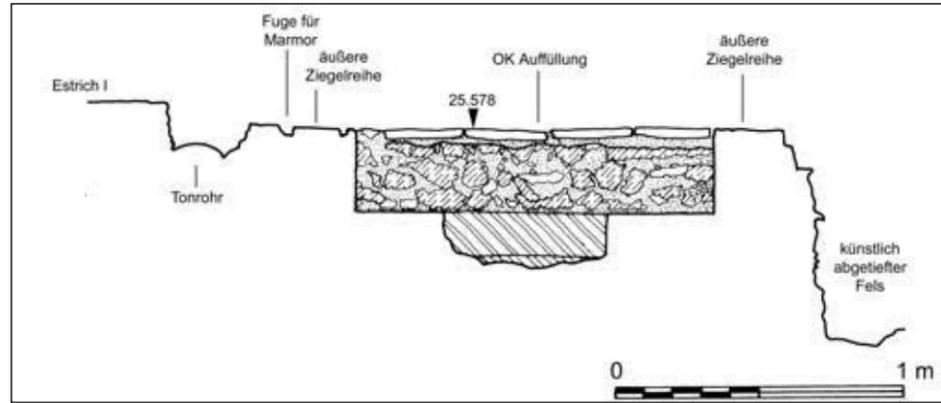
Abb. 31: Hof 21, Schnitt durch Wasserbecken (M 1 : 25)

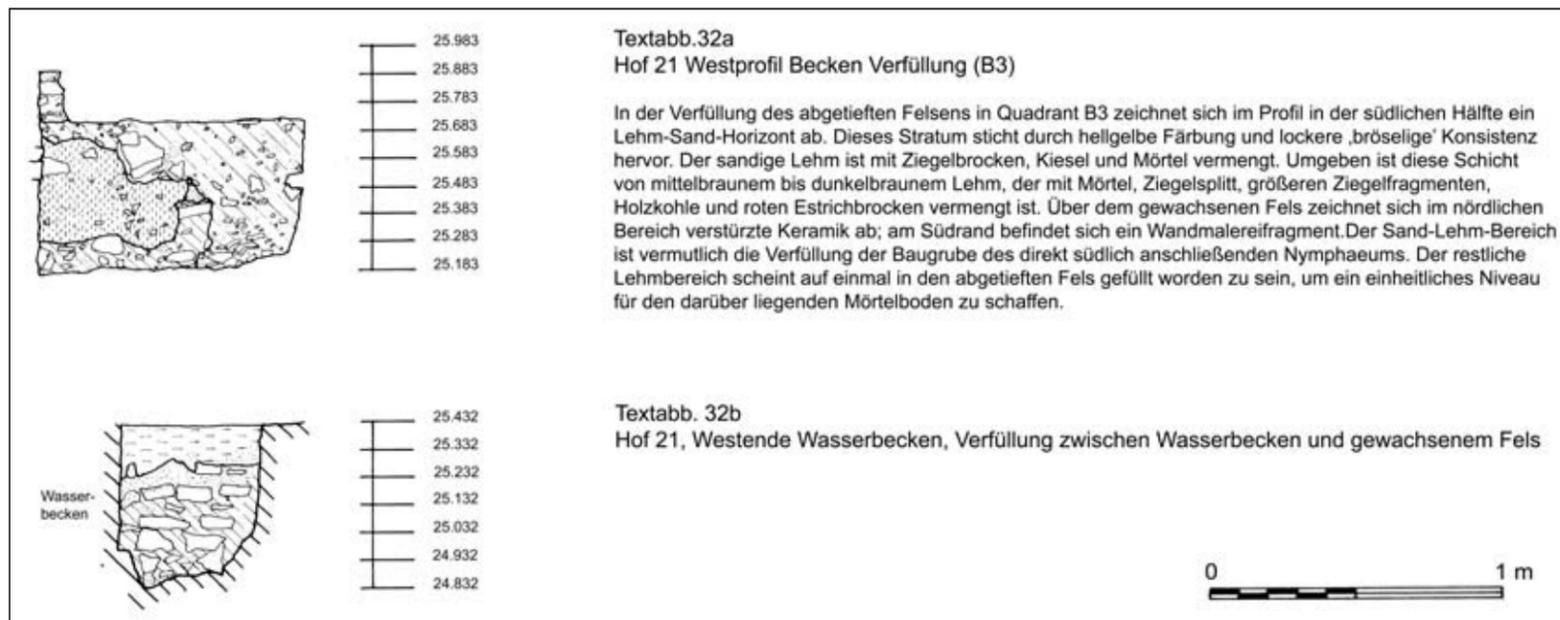
Abb. 32: Hof 21, a: Westprofil Becken – Verfüllung (B 3); b: Westende Wasserbecken, Verfüllung (M 1 : 25)

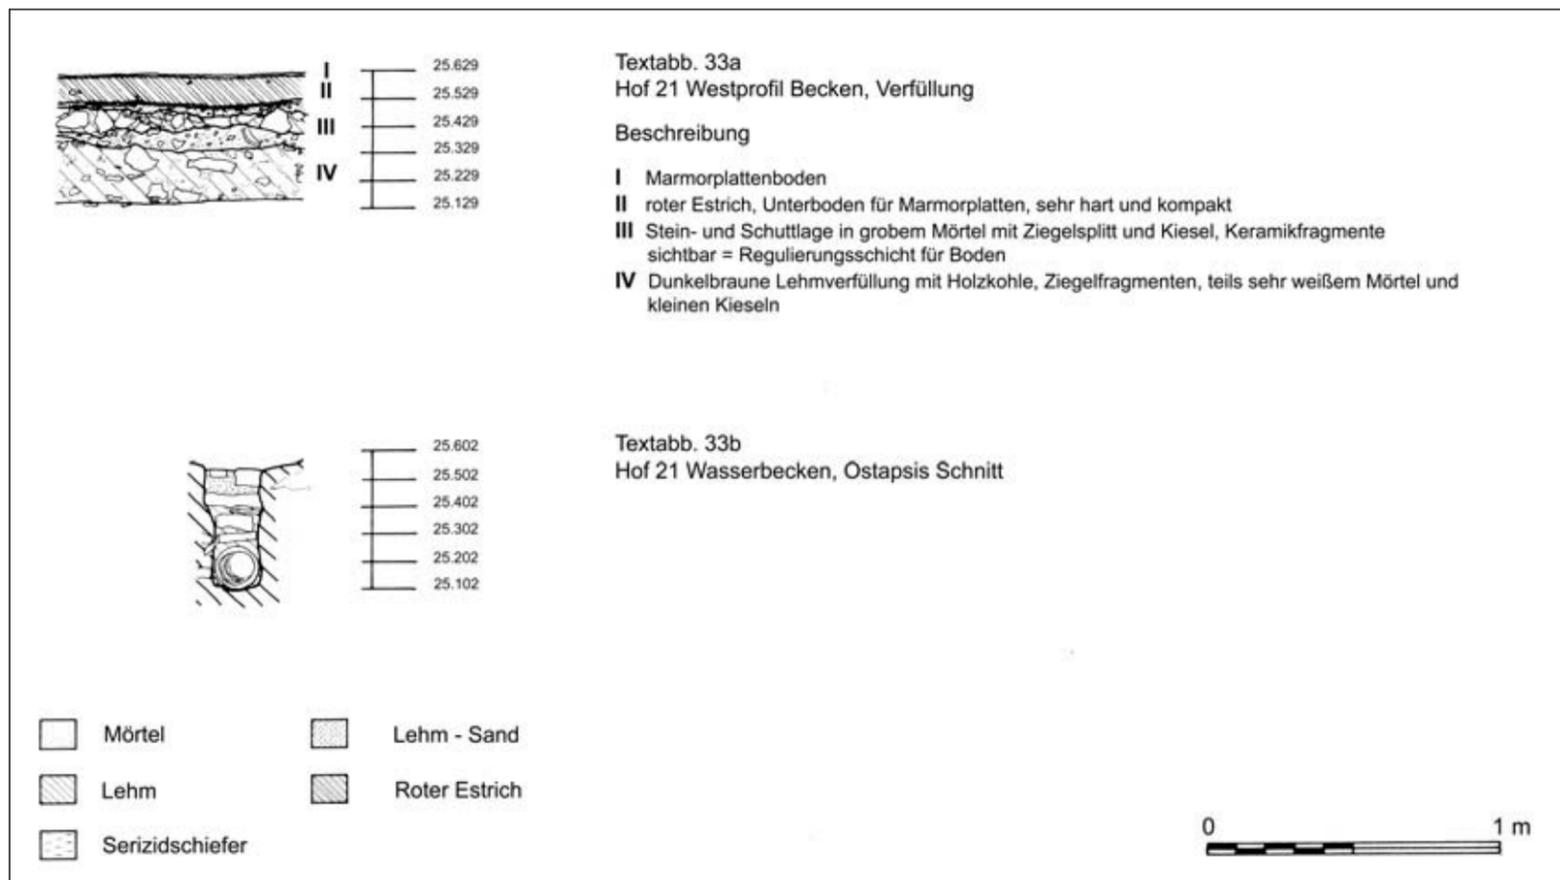
Abb. 33: Hof 21, a: Westprofil Becken – Verfüllung; b: Wasserbecken, Ostapsis Schnitt (M 1 : 25)

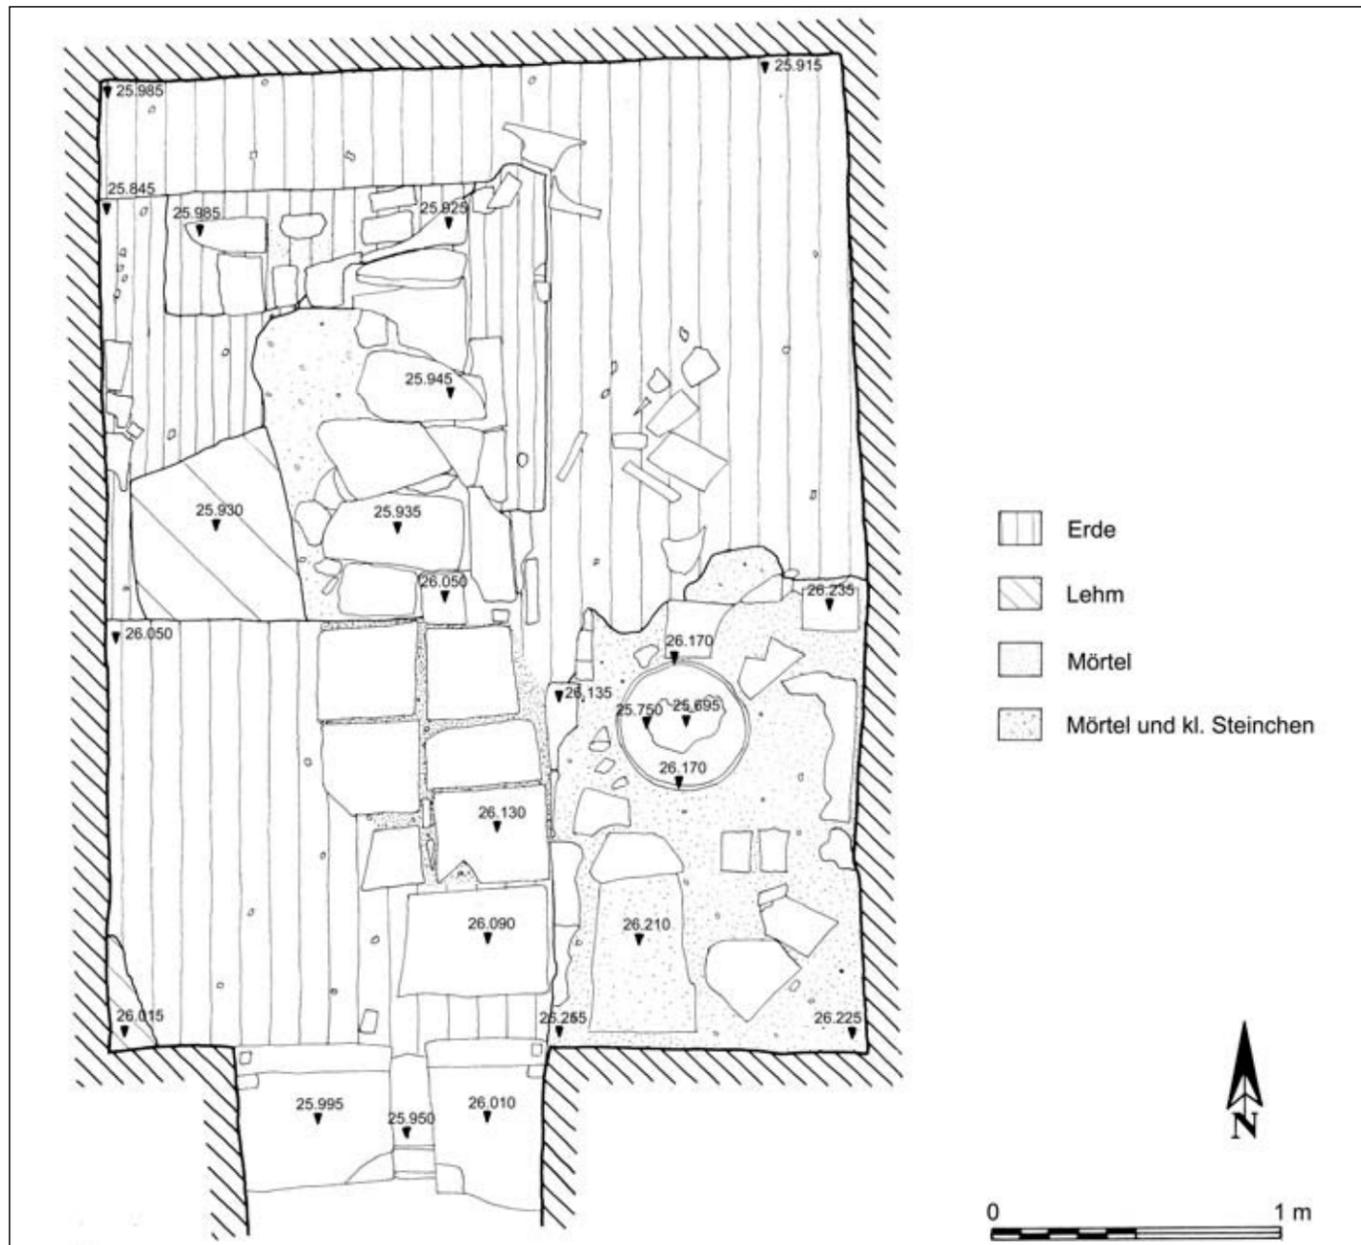
Abb. 34: Raum 14a, Planum (M 1:25)

Im Raum 14a, ursprünglich Teil des Hofumganges, wurde vor der Türschwelle zum Kellerraum 14aG und westlich davon eine 1.40 m breite Sondage (Taf. 131.1) angelegt,⁶⁹ um den Verlauf des in bzw. unter der Türschwelle verlegten Tonrohres zu verfolgen. Gegraben wurde vom Gehniveau etwa bei OK + 26.00 m bis auf den gewachsenen Fels, dessen tiefster Punkt bei HK + 25.564 m lag. Das Tonrohr mündet direkt in den bereits weiter nördlich freigelegten Kanal mit OK Abdeckung bei + 26.040 m (Textabb. 34). Neben dem Kanal kam über dem ge-

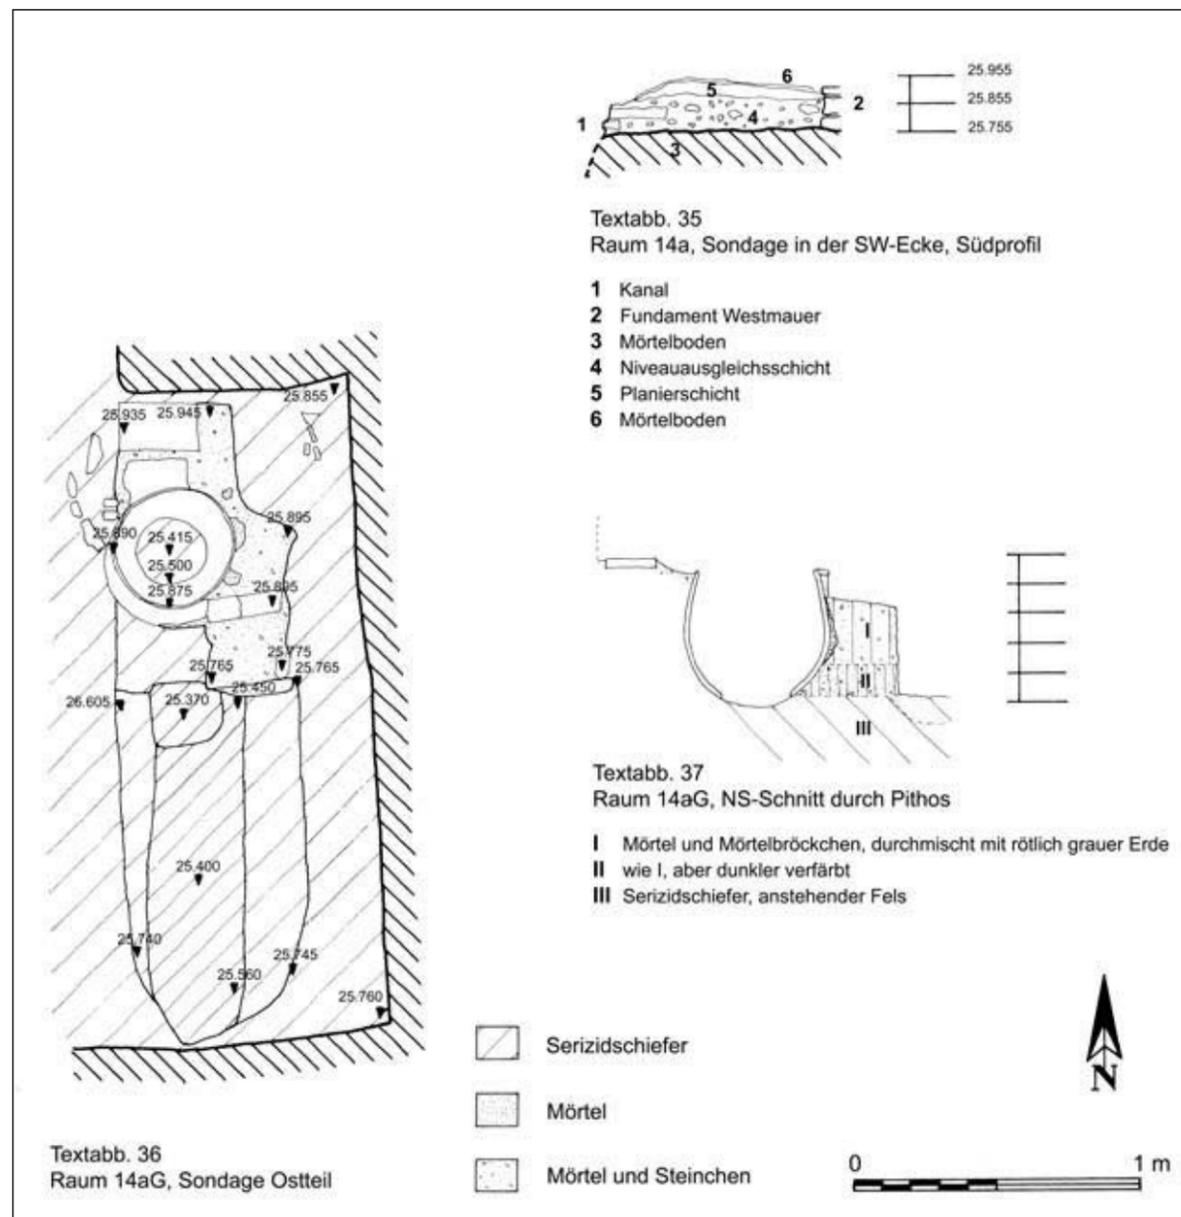
Abb. 35: Raum 14a, Südprofil mit Mörtelboden (M 1:25)

Abb. 36: Raum 14aG, Planum Ostteil (M 1:25)

Abb. 37: Raum 14aG, Schnitt durch den Pithos (M 1:25)

wachsenen Fels eine 2 cm starke Mörtelschicht eines direkt auf dem Fels aufgetragenen Bodens mit HK + 26.013 m zutage (Textabb. 35 und Taf. 136.3), dessen Keramikmaterial in die 2. Hälfte des 1. Jh. n. Chr. datiert werden kann.⁷⁰ Darüber war eine homogene Packung für einen – nicht erhaltenen – Boden der letzten Bauphase eingebracht, deren Keramik diese Verfüllung in das 3. Jh. n. Chr. datiert.⁷¹

In dem Kellergewölbe 14aG wurde die gesamte Bodenfläche bis auf den gewachsenen Fels abgetragen (Taf. 131.1), d. h. es wurde vom rezenten Gehniveau bei + 25.89 m bis auf den gewachsenen Fels bei HK + 25.740 m gegraben.⁷³ Im Ostteil des Raumes kam südlich der für den *in situ* erhaltenen *pithos* aus dem Fels herausgearbeiteten Grube eine 0.50 m breite und bis 0.60 m tiefe Felsabarbeitung zutage (Textabb. 36), die für zwei weitere Vorratsgefäße gedient haben kann. Der *pithos* hatte keinen Boden (Textabb. 37). Das Keramikmaterial aus der Bodenplanierung und der Verfüllung um den *pithos* datiert die Installation des Vorratsgefäßes in severische Zeit, also in Bauphase IV.⁷⁴ Vom Raum 14a, der ursprünglich den Südostteil des Hofumganges bildete, führte eine verschließbare Tür in das Kellergewölbe 14aG.⁷⁵ Auch im Kellerraum 14dG wurde der Boden vom rezenten Gehniveau bei + 25.85 m bis auf den gewachsenen Fels bei + 25.789 m abgetragen (Taf. 131.1). Der in zwei Schichten aufgebraute Mörtelboden und Lehmstampfboden enthielt keine aussagekräftige Keramik.

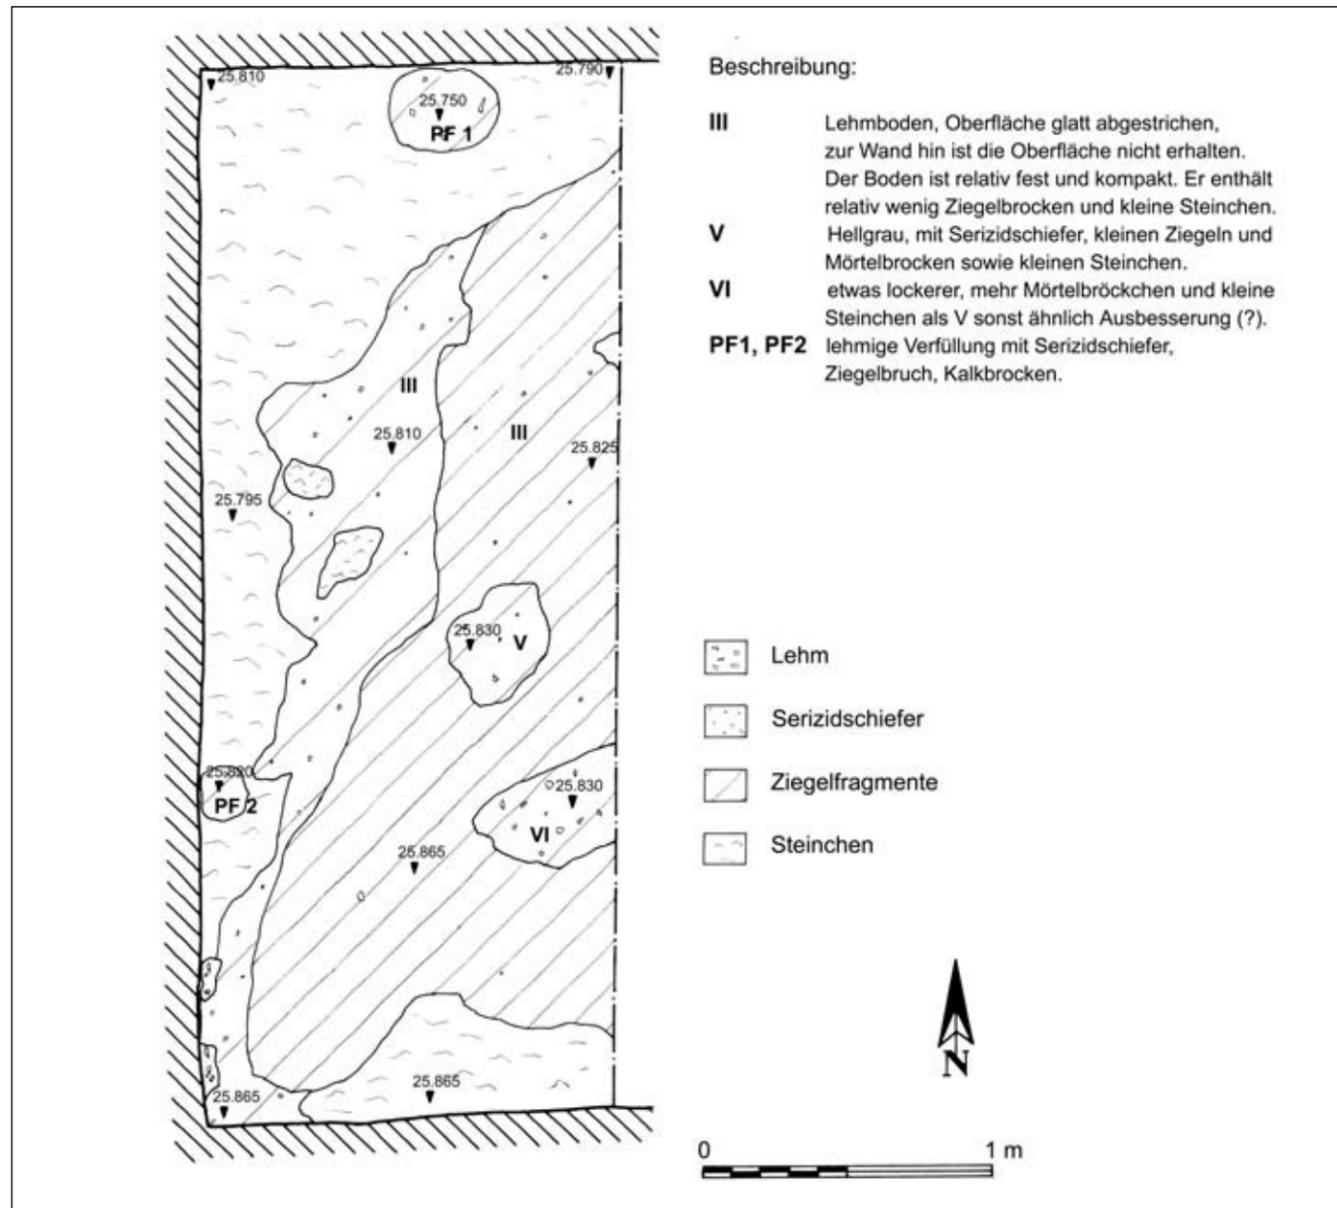
Abb. 38: Raum 15, Planum Westteil (M 1:25)

Im Raum 15 wurde zunächst etwa in der Mitte des Raumes ein 1.00 m breiter Schnitt von der Ostwand bis dicht vor die Westwand gelegt, um ein bereits durch frühere Grabungen bekanntes Bodenniveau auf seinen Zusammenhang mit den Wandmalereischichten zu hinterfragen und gleichzeitig durch Keramikfunde zu datieren. In einem weiteren Schritt wurde der Boden des gesamten Raumes vom rezenten Gehniveau bei HK + 26.01 m bis auf den gewachsenen Fels bei HK + 25.83 m in der Hoffnung auf aussagekräftigere Keramikfunde abgetragen (Taf. 131.1).⁷⁷ Auch hier wurde als ältester Boden auf den abgearbeiteten und geglätteten Fels eine 1 cm dünne Schicht aus Lehm und Kieseln aufgebracht und glatt verstrichen (Höhe OK + 25.84 m). Für die Datierung dieses Bodens ergaben sich aus den geringen Keramikfunden keine Anhaltspunkte, er scheint jedoch nicht zu der älteren Malereischicht zu gehören. Direkt auf diesem Boden wurde ein aus drei in ihrer Zusammensetzung unterschiedlichen Schichten aufgebauter Estrichboden hergestellt, dessen Höhe (OK + 25.96–26.00 m) mit der Unterkante der älteren Wandmalereischicht korrespondiert. Das relativ unsignifikante Keramikmaterial datiert den Boden in die frühe bis mittlere Kaiserzeit.⁷⁸ Vom letzten, dritten Boden, der zur jüngeren Wandmalerei der Bauphase IV gehört⁷⁹, war nur mehr die Planierung erhalten. Seine Höhenkote ist aber aus der Türschwelle (+ 26.10 m) und der Unterkante der zweiten Malschicht rekonstruierbar. Die Keramik ergab als *terminus post quem* für diesen Boden die Mitte des 2. Jh. n. Chr., sie unterscheidet sich kaum vom Fundmaterial des darunterliegenden Bodens. In beiden Böden fällt der hohe Anteil an Bauschutt auf.⁸⁰ Auch das Abtragen des gesamten Bodens erbrachte kein signifikanteres Keramikmaterial.⁸¹ In der Westhälfte wurde der aus zwei Schichten aufgebaute Boden 1 weiter freigelegt und zwei annähernd kreisrunde Vertiefungen, die wohl als Pfostenlöcher für ein Baugerüst gedient haben, wurden ergraben (Textabb. 38).
