## 2.6.1 KASERNE 8

### 2.6.2 KASERNE 7

### 2.6.3 BEFESTIGUNGSANLAGEN – INTERVALLUM MIT RUNDBAUTEN Z1–Z8

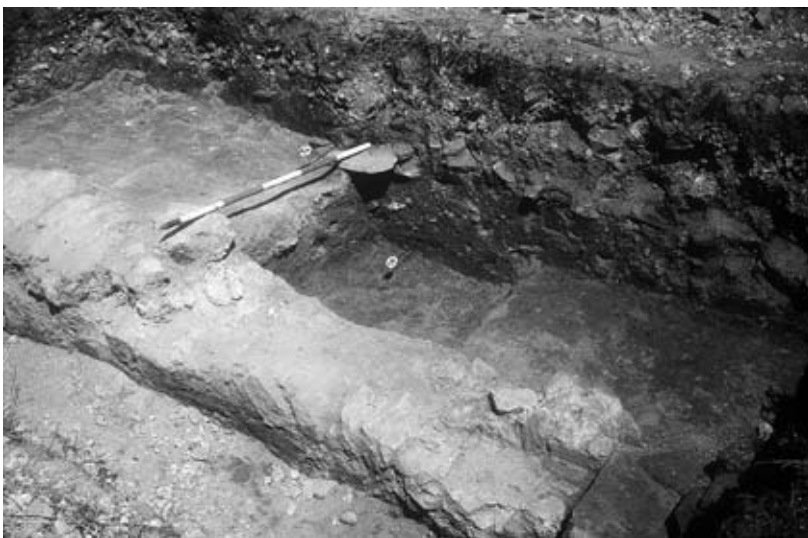
Abb. 51: Fläche V/70-F1, Kaserne 80: Hofmauer M23 von Südwesten. Im Vordergrund die Schwelle der Periode 4 mit der Ausnehmung für einen Holzsteher der Türkonstruktion. Rechts vorne im Profil die Dachziegel, die in der Türöffnung verbaut wurden (Periode 5).

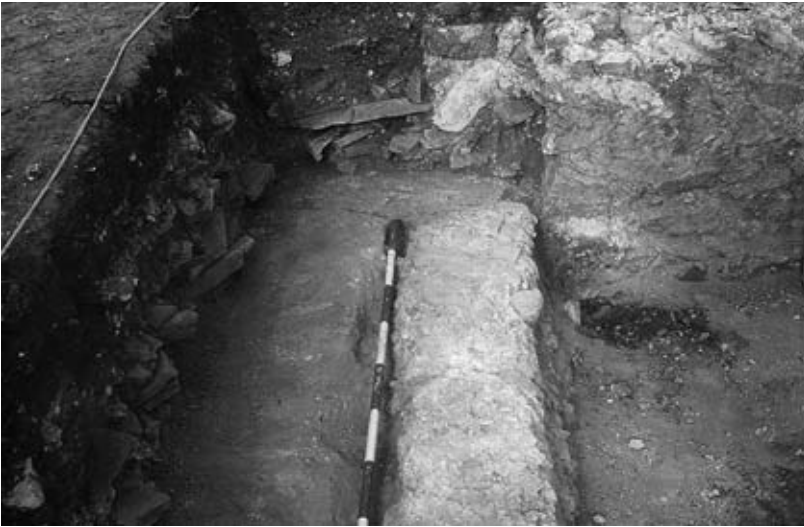
Abb. 52: Fläche PQ3, Nordhälfte: Blick von Westen auf die Korridormauer M34 und im Hintergrund auf die Schwelle in der Mauer M26 (Periode 4). Über dem Bodenniveau lagerte reichlich Dachziegelversturz.

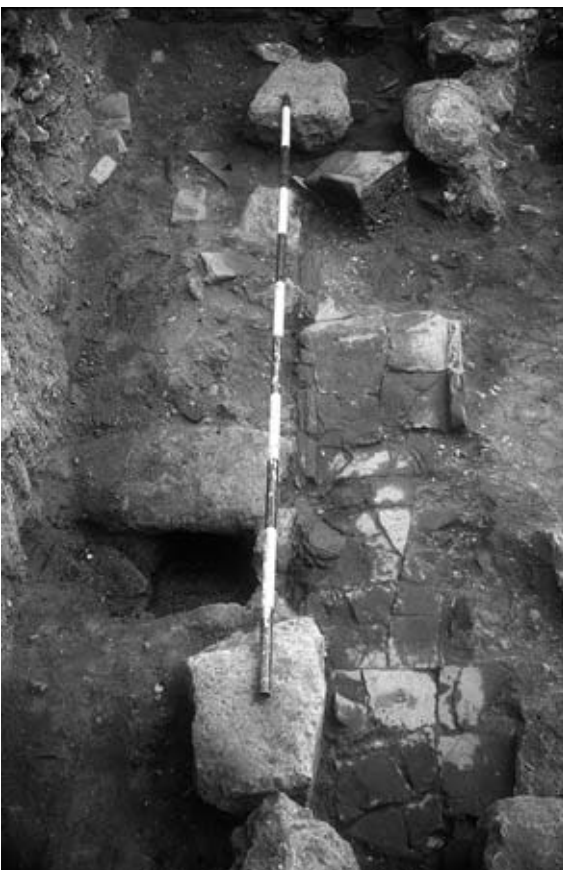
Abb. 53: Fläche PQ1, Kaserne 80: Blick von Norden auf den Ziegelplattenkanal K1b. Links im Vordergrund ein Pfostenloch, in dem ein Holzstehers der *porticus* eingelassen war.

Bruchsteinen lag Ziegelplattenbruch, der möglicherweise von der Abdeckung stammte. In der Nordostecke von PQ1 war die ostseitige Kanaleinfassung von einem etwa  $18 \times 25$  cm großen Pfostenloch unterbrochen, das 1,80 m von der Hofmauer entfernt war und sicherlich zur Aufnahme eines Stehers der *porticus* diente (Abb. 53).

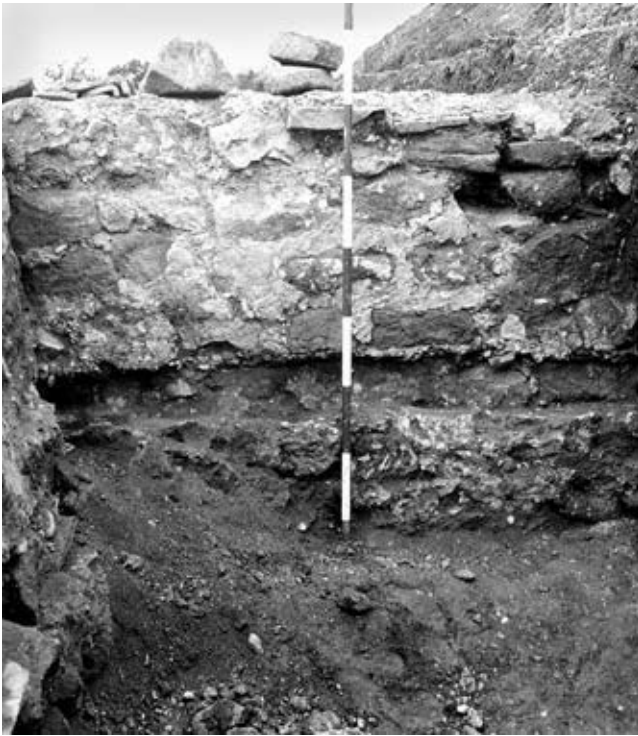
Abb. 54: Suchgraben I/68: Blick von Westen auf die Ostmauer M95 der Kaserne 7O (Periode 3a), die in Periode 4 mit der Mauer M74 überbaut wurde.

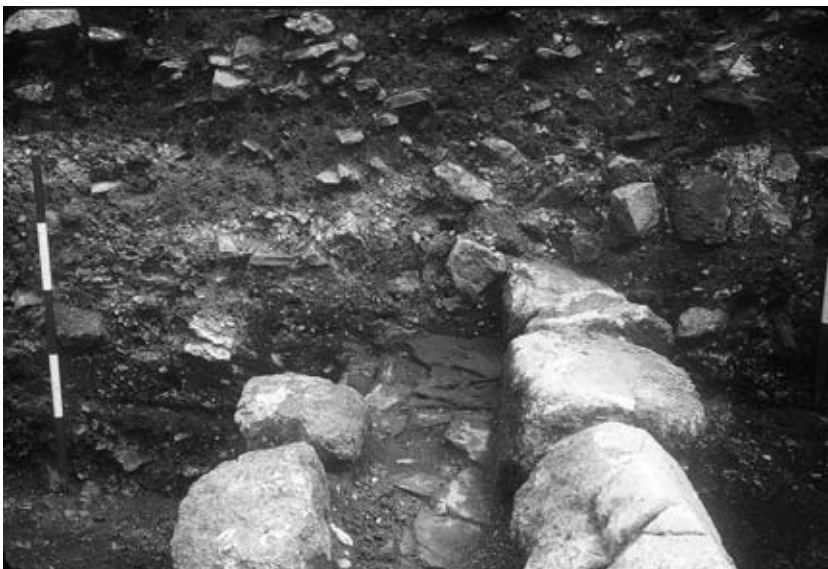
Abb. 58: Fläche A6, Südprofil: Reste der verstärzten Hofmauer M56 der Kaserne 7W über dem Abwasserkanal K3b (Periode 4).

Während in Bauperiode 4 noch mit Mannschaftsunterkünften zu rechnen ist (Kaserne 7–8–9O), erfolgte mit Periode 5 eine entscheidende Nutzungsänderung des Areals, obwohl die Baufuchten beibehalten wurden. Die Ziegelplattenkanäle scheinen gegen Ende der Periode 4 nicht mehr gewartet worden zu sein, wie man aus dem mit sandiger Erde verfüllten Kanal K3b im Hof der Kaserne 7 schließen konnte, bei dem ferner stellenweise schon die östliche Kanalwand fehlte, während Kanal 4b überhaupt größtenteils abgetragen worden war (Beilage 3). Erst über diesem Niveau lag die verstürzte Ostmauer der Kaserne 7W, deren Mörtel- und Mauerschutt in Fläche A6 auf einer Länge von rund 4,0m entlang der Ostflucht von Mauer M56 über dem bereits versandeten Kanal ruhte (Abb. 58–59; Abb. 65).

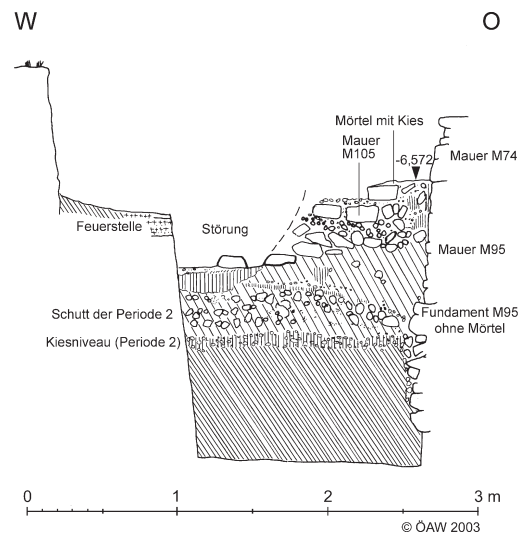
Abb. 57: Profil 45: Fläche VI/70: West-Ost-Profil entlang Mauer M105.

(OK: -6,43) an, das in der Mörtelbettung Ziegelplattenbruch aufwies. Von der Nordbegrenzung dieser Wohneinheit (Hauptraum: 3,60 × 3,90 m. Vorraum: 2,10 × 3,90 m) blieb nur der Ansatz der mit 40 cm seicht fundamentierten Mauer M105 bestehen (Abb. 48; Abb. 57).

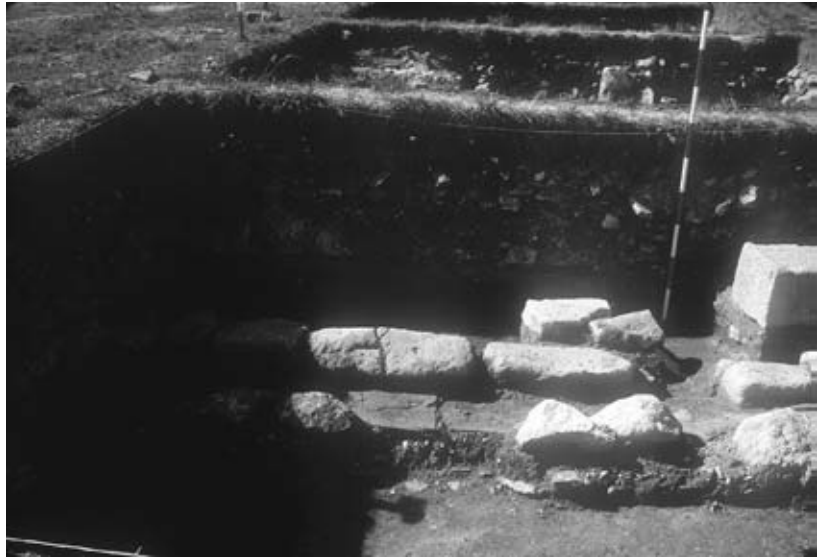
Abb. 59: Fläche A6, Blick von Osten: Abwasserkanal K3b und Steinblock (rechts am Bildrand), der als Auflage für einen Portikussteher diente (Periode 4).

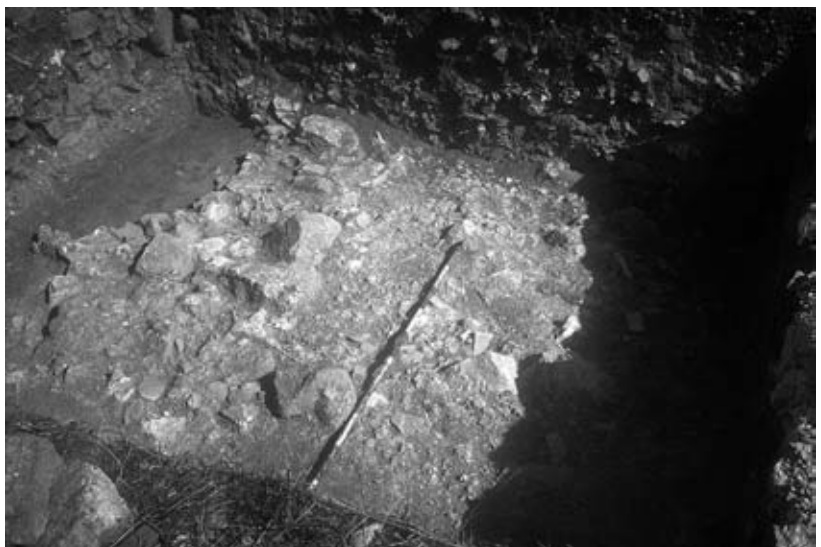
Abb. 60: Fläche A3, Blick von Norden: Mauerversturz entlang der Ostflucht der Kaserne 70 (Reste der abgetragenen Kasernenmauer der Periode 3a/3b).

In Periode 4 erfolgte im Bereich der *via sagularis* eine erneute Erhöhung des Straßenniveaus um bis zu 0,55 m, wobei das Entwässerungsgräbchen entlang der Ostseite der Kaserne 70 zugeschüttet wurde. Von Schnitt I/68 aus Richtung Norden ließ sich über dem Niveau der Periode 3b eine Mauerschuttschicht mit einer Mächtigkeit bis 0,50 m feststellen, die vor allem aus gelben Mörtelbrocken und Bruchsteinen bestand. Dieses Stratum setzte an der Unterkante der Periode-4-zeitlichen Kasernenrückwand M74 an. Offensichtlich handelte es sich bei diesem Mauerschutt um die Reste der abgetragenen Kasernenmauer der Periode 3a/3b. Über dem einplanierten Schutt lagerte wiederum der Straßenkörper der Periode 4 aus Erde und Schotter (Abb. 33; Abb. 60).

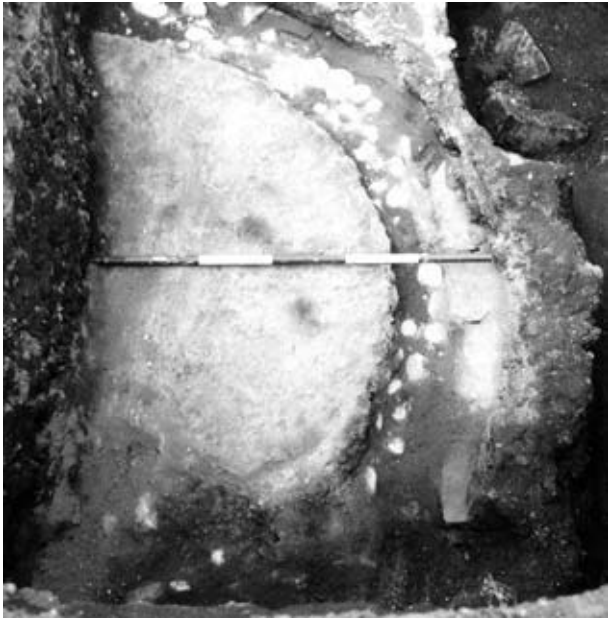
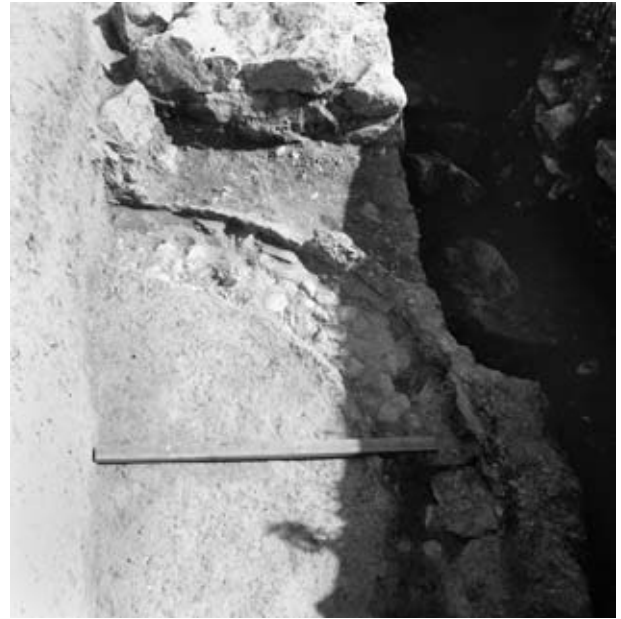
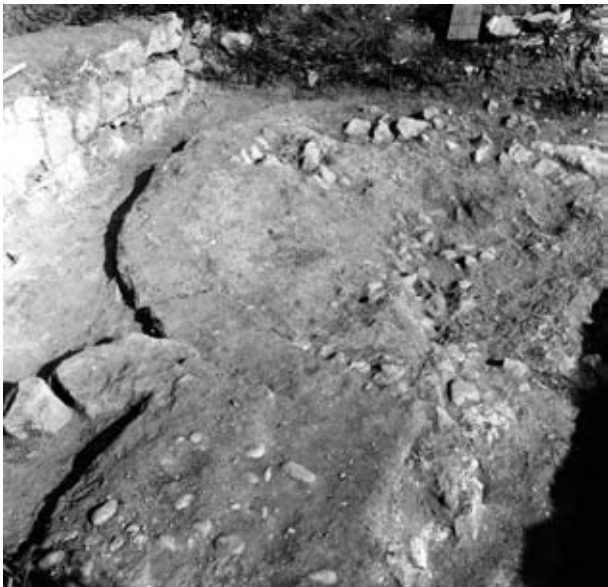
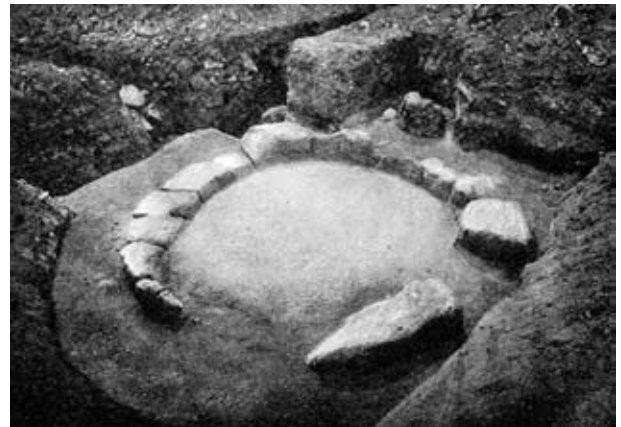
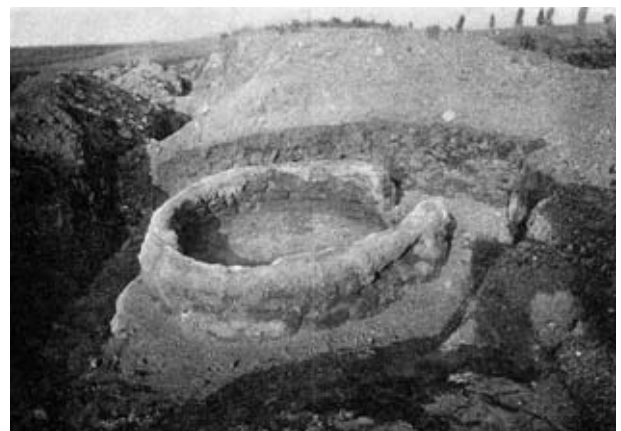
Abb. 64: *praetentura*-Ost: Rundbecken Z4 (1–2) und Z5–Z6 (3). – Die beiden von M. GROLLER 1903 freigelegten Rundbauten an der Dekumanfront östlich der *porta decumana* (4–5).

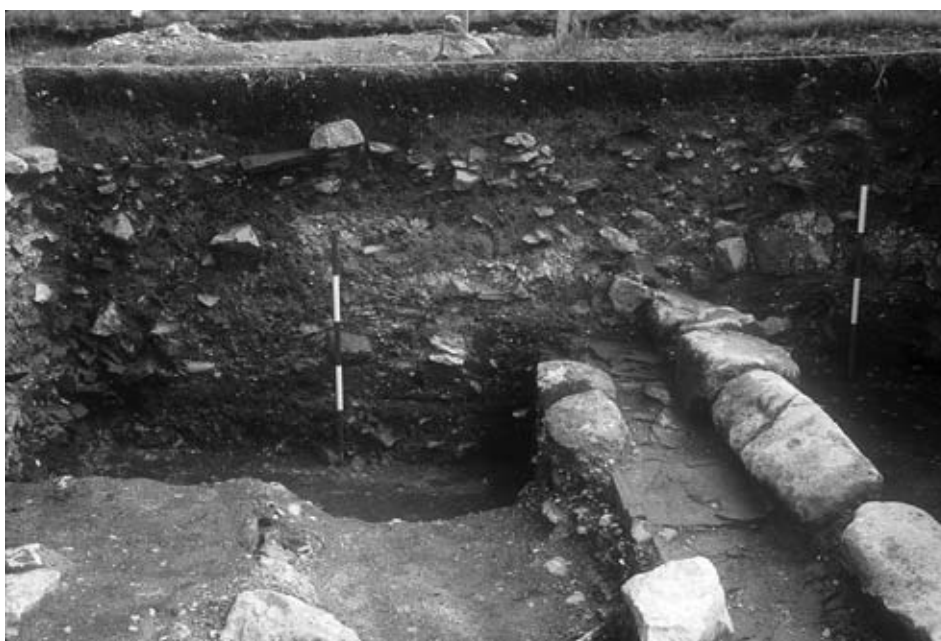
Abb. 65: Fläche A6, Südprofil: rechts Kanal K3b mit der darüber verstürzten Hofmauer M56 (Periode 4); am linken Profilrand der mit Bauschutt, Ziegelbruch und dunklem Material verfüllte Graben G100 (Periode 7).

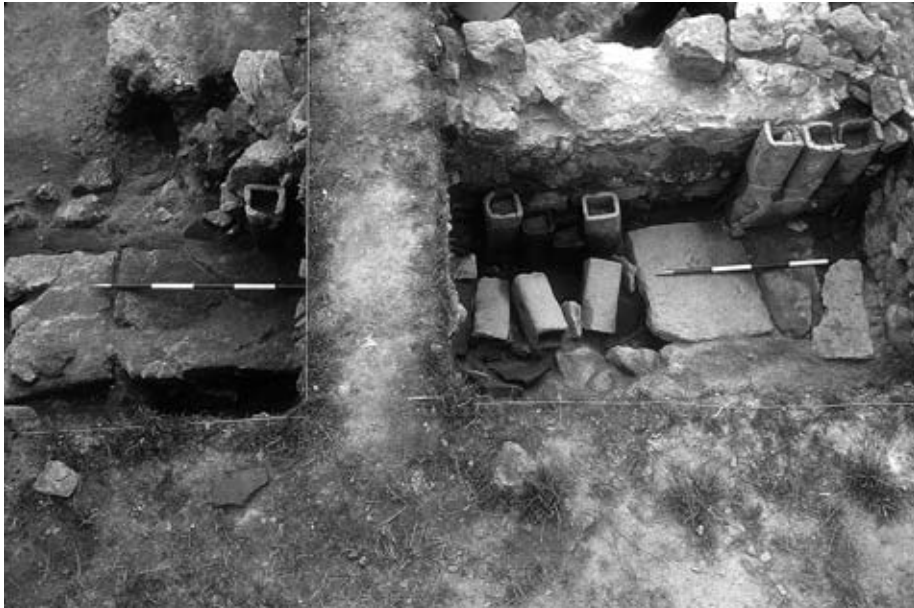
Abb. 66: Fläche A7–A8, Blick von Norden, Fußbodenheizung der Periode 5: mit Steinplatten gedeckter Heizkanal, dahinter an der Nordseite der Mauer M52 angebrachte Tubulatur.

Im nördlichen Drittel der Flächen A7 und A8 legte man den Vorraum und den Hauptraum eines ehemaligen *contubernium* zusammen, indem man die – nicht ergrabene – ältere Trennmauer entfernte und eine Heizanlage in Form einer Kanalheizung errichtete, von der noch Reste des Nord-Süd laufenden Heizschlauchs sowie der beiden nach Westen bzw. nach Osten abgehenden Seitenarme erhalten waren (Abb. 66).

An der Nordseite der neu gebauten, 0,50m breiten Südmauer M52 hafteten noch zwei Reihen von jeweils drei, durchschnittlich 35 × 17 × 18 cm großen *tubuli*, die außen stellenweise noch Verputz aufwiesen. In der

Südwestecke des Raumes setzten darunter noch zwei steinerne Deckplatten eines Heizkanals (OK: -7,25) mit einer Größe von bis zu  $0,69 \times 0,59$  m an. Etwa in der Mitte von Mauer M52 schloss ferner eine  $0,95$  m breite und mindestens  $1,40$  m große Deckplatte des Nord-Süd laufenden Kanalschlauchs an, die von der aus größeren Steinblöcken, Spolien und Ziegelbruch bestehenden,  $35$ – $40$  cm hohen Kanalwandung gerutscht war. Zwischen den Steinplatten in der Südwestecke und der großen Deckplatte in der Mitte standen an der Nordfront von M52 noch zwei als Stützpfeiler dienende *tubuli*. Dazwischen lagerte reichlich Ziegelschutt aus *tubuli*, aber auch aus Dachziegeln. Östlich des Hauptkanals fehlten bereits zahlreiche Deckplatten, doch zeichnete sich die Nordfront des zweiten West-Ost orientierten Heizschlauchs noch in Form einer Bruchsteinsetzung ab. Hier hatte sich im Schutze der Südmauer der Mörtelboden der Heizanlage, der auf einer Bürste aus Bruchsteinen und Ziegelbruch aufsaß, gut überliefert. Aus der Steinbürste unter dem Mörtelboden stammen drei Münzen aus der Regierungszeit von Kaiser Valens, die einen wichtigen *terminus post quem* für Bauperiode 5 liefern (vgl. Kap. 3.2.1.4: Kontext 0429).

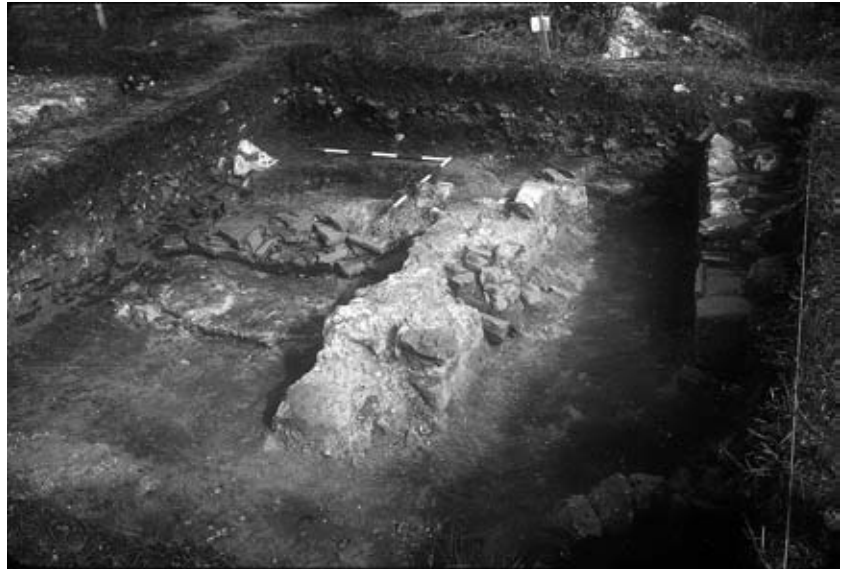
Abb. 71: Fläche PQ10: entlang der Ostflucht der Hofmauer M56 lagernde *tegulae*; links Schwelllager der Periode 4, rechts im Vordergrund Ofen Z10 (Periode 7), rechts hinten Trockenmauerrest M88.

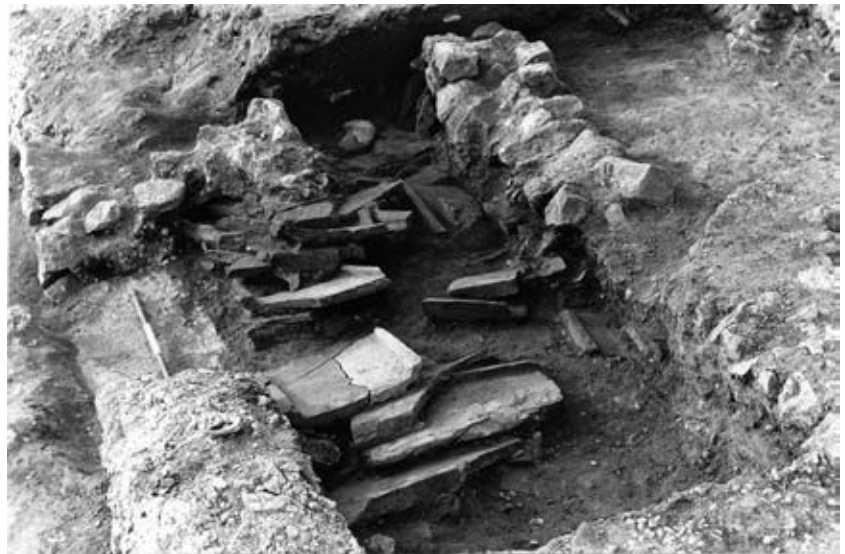
Abb. 72: Fläche A6–A7, Südprofil: die nach Osten versetzten Längsmauern M54 und M56 (Periode 4) überlagern die älteren Kasernenmauern der Periode 3a/3b; am rechten Bildrand verstürzte *tegulae* mit Lehmbindung (vgl. Abb. 73).

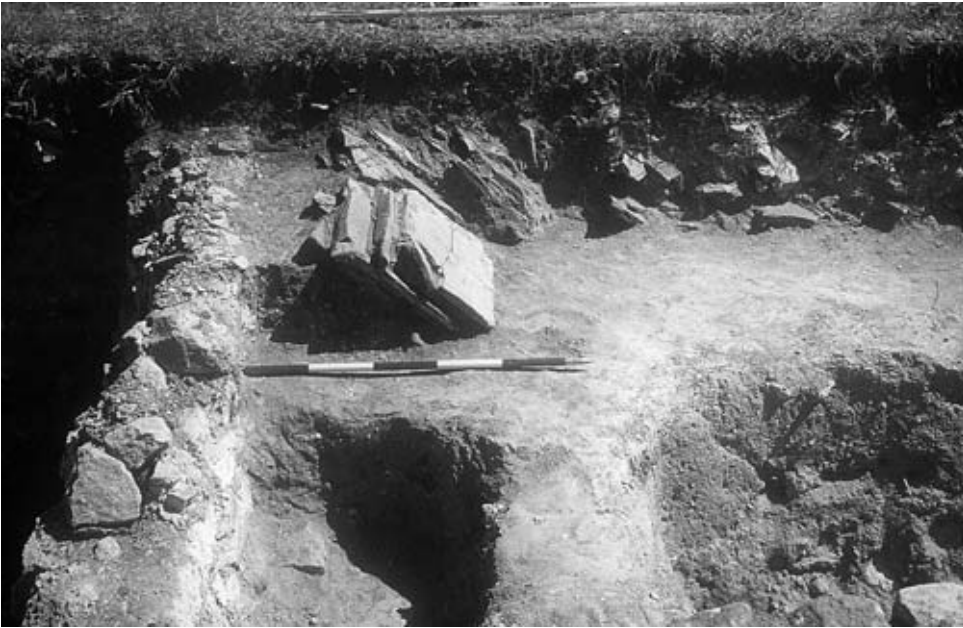
Abb. 73: Fläche A7: westlich der Mauer M54 verstrüzte, mit Lehm gebundene *tegulae* (vgl. Abb. 72).

Auf eine weitere verstürzte Ziegelplattenlage stieß man in der Südwestecke der Fläche A7. Entlang der Westflucht der Mauer M54 lagen, schräg geneigt, mehrere, mit Lehm gebundene *tegulae*, die ebenfalls von der Nord-Süd-Mauer gekippt waren (Abb. 73). Die im Südprofil noch sichtbaren *tegulae* befanden sich wiederum in einem in Periode 4 sicherlich genutzten Eingangsbereich, dessen Zustand in Periode 5 allerdings unklar bleibt (Abb. 72). Unmittelbar neben der Ziegellage wurde auch offenbar *in situ* ein Bronzebeschlag mit Eisennagel, vielleicht von einer Türe, gefunden<sup>102</sup>.

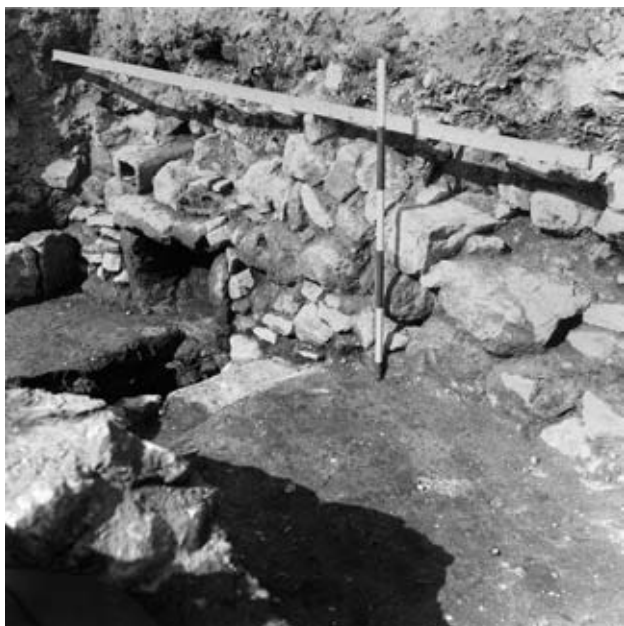
Abb. 74: Fläche II/69: das Präfurnium der Periode 5; Blick von Südwesten auf Mauer M69.

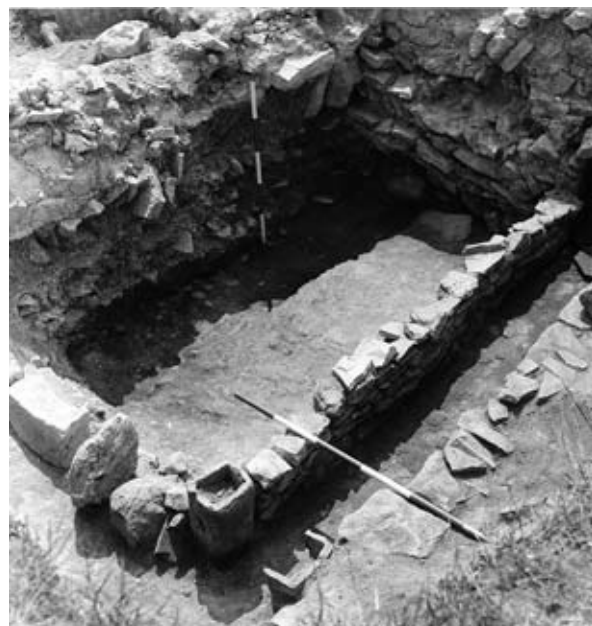
Abb. 75: Fläche III/69: Heizkanal der Periode 5 von Nordosten.

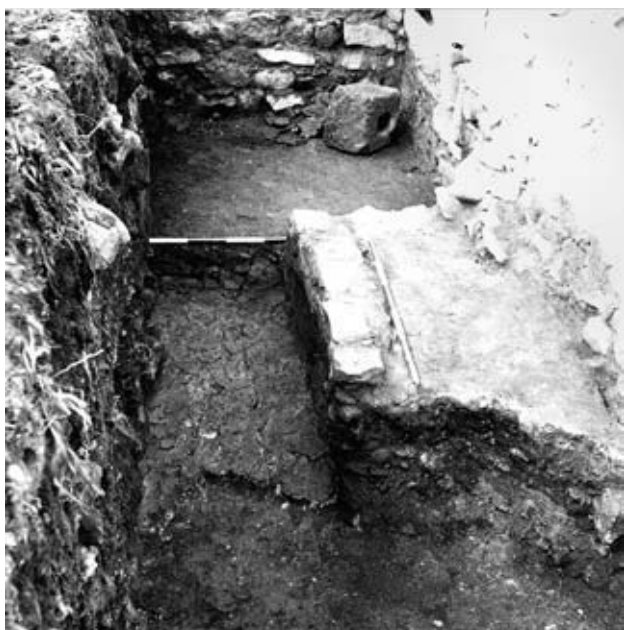
Abb. 76: Suchgraben I/68: Wasserbecken B1 von Osten.

Eine weitere Parallele zum westlichen Nachbargebäude stellte das nachträglich eingebaute Wasserbecken B1 dar, das über der abgebrochenen Längsmauer M72 angelegt wurde (Abb. 76). Ergraben wurden Teile der rund 30 cm breiten, aus lehmgebundenen Ziegeln bestehenden Nordwange des gegen Osten hin gestörten Beckens. Becken B1 dehnte sich in West-Ost-Richtung insgesamt über 1,80 m aus, sodass sich eine innere Breite von rund 1,20–1,30 m – bei unbekannter Nord-Süd-Ausdehnung – rekonstruieren lässt. Die Innenwände und die Sohle (OK: -7,84) waren ebenfalls mit rotem Mörtel ausgeschlagen, der sich gegen Westen aufwölbte.

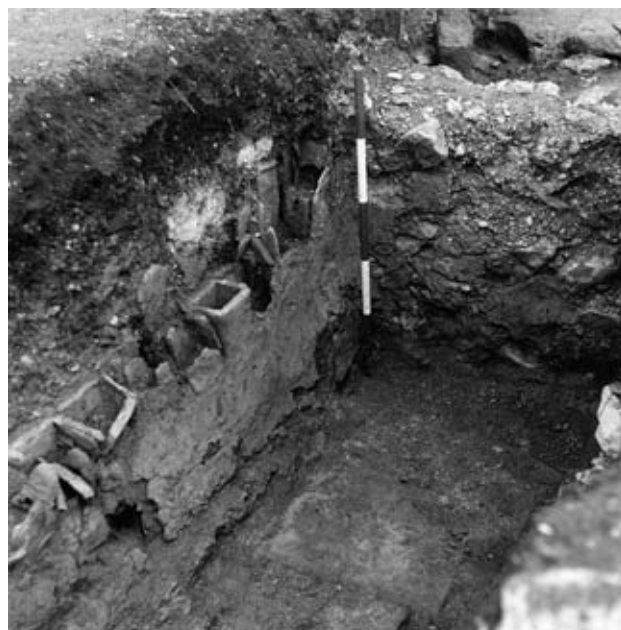
Abb. 77: Fläche III/69: Wandtubulatur mit Verputz an Mauer M74; rechts Quermauer M70.
