# Neue Erkenntnisse zur Geschichte der Kirche St. Valentin in Schlanceid (Südtirol)

Günther Kaufmann  
Andreas Putzer

**Abstract** – *New Findings on the History of the Church of St. Valentine in Schlanceid (South Tyrol)*

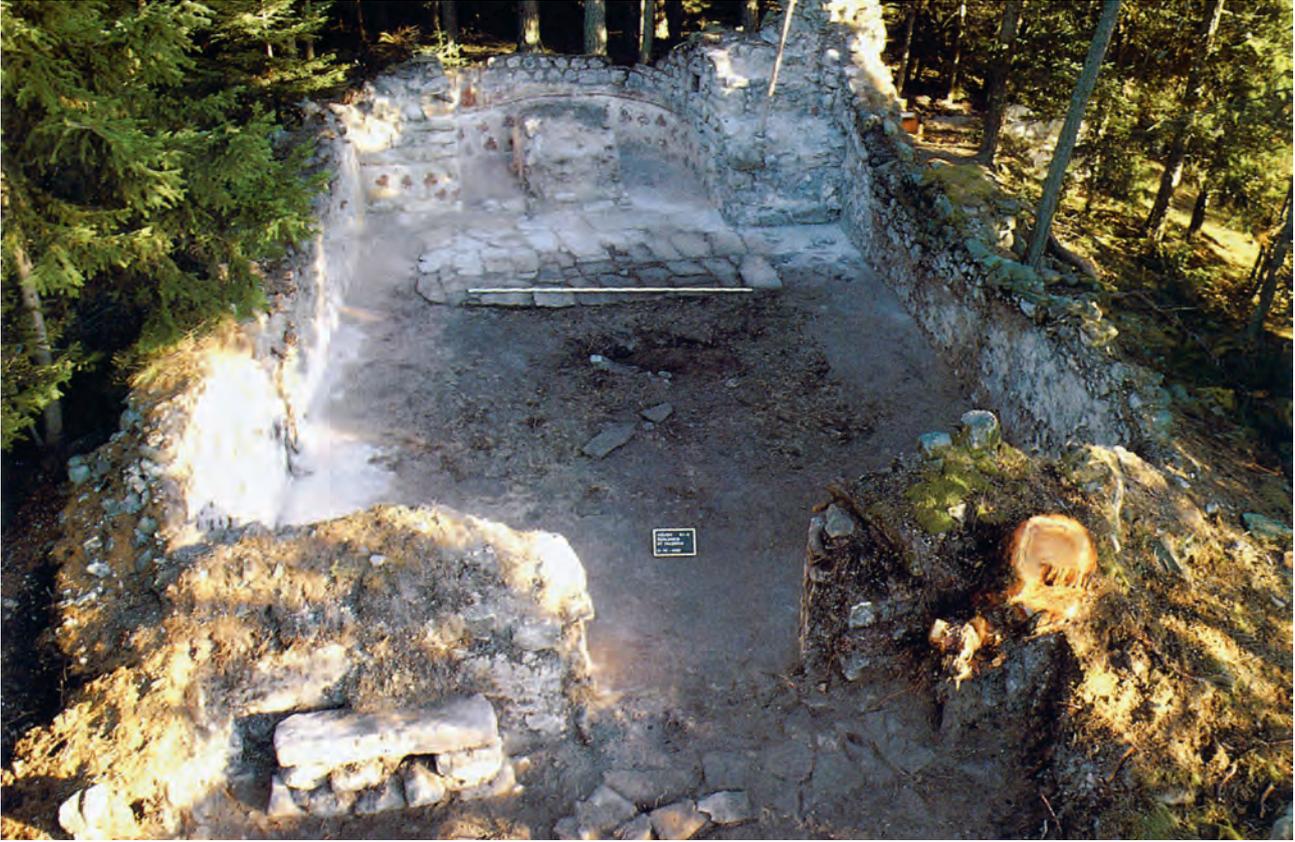
Abb. 2. Die Ruine von St. Valentin bei Schlaneid, erhaltene Bausubstanz im Jahr 1990 (mit freundlicher Genehmigung von Hans Nothdurfter und Alois Stuppner).

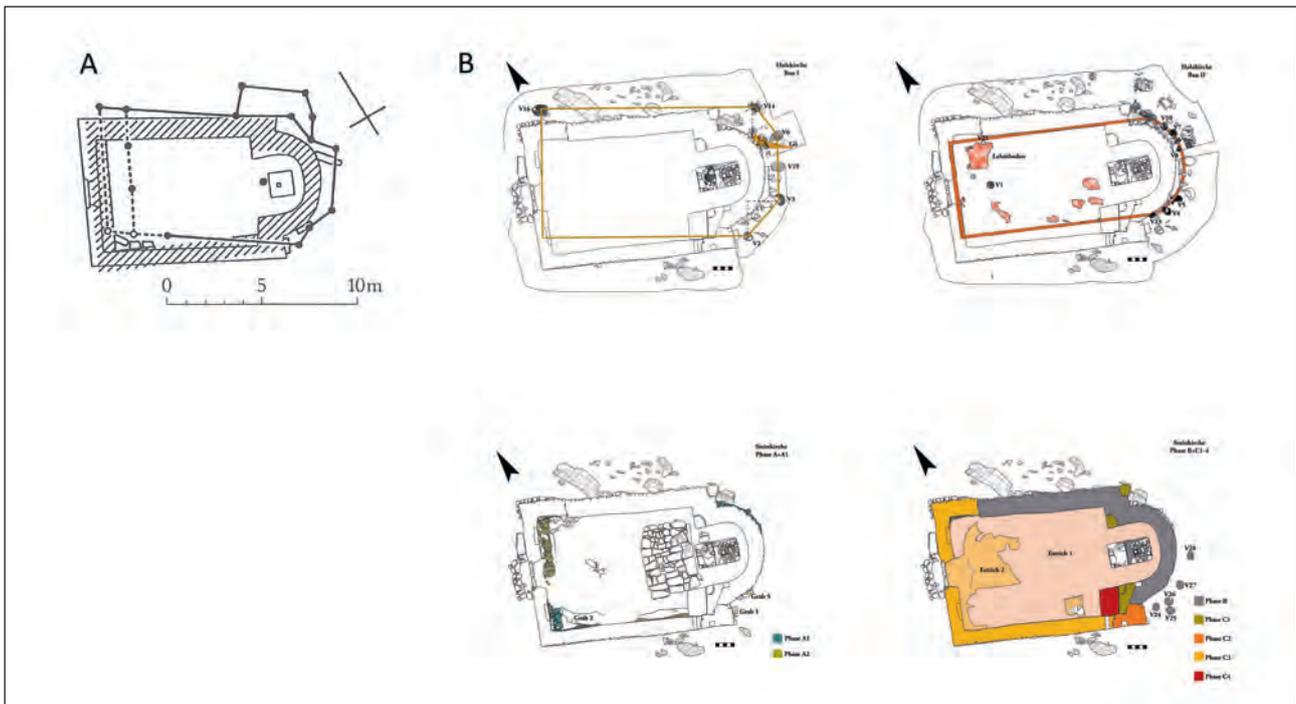
Abb. 3. St. Valentin, Interpretation nach Nothdurfter 2003 (A) und nach Putzer/Kaufmann 2015 (B). Maßstab 1 : 400 (Grafik: G. Kaufmann).

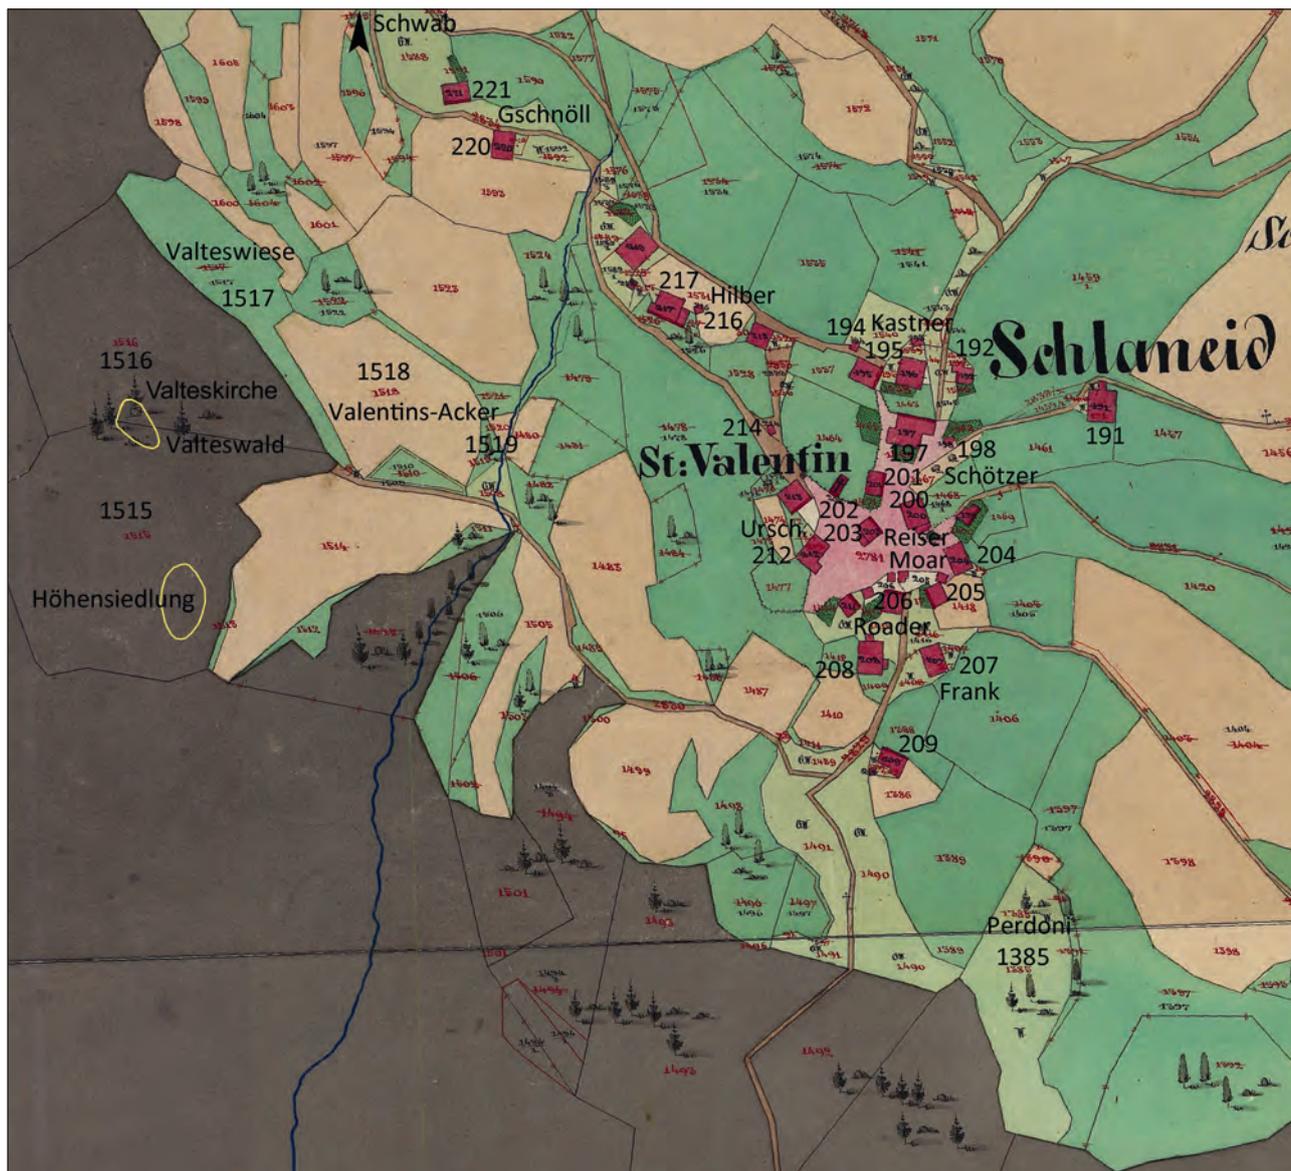
Abb. 4. Schlaneid, das Dorf mit der heutigen St.-Valentin-Kirche (Bauparzelle 202) und der Flur Perdoni (Grundparzelle 1385), der Valtewald mit der St.-Valentin-Ruine (Grundparzelle 1516) und der befestigten Hügelsiedlung (Grundparzelle 1515), Katastermappe von 1858. Maßstab 1 : 5000 (Grundlagenkarte mit freundlicher Genehmigung Autonome Provinz Bozen – 41.2. Inspektorat für den Kataster).

Auf derselben Terrasse wie St. Valentin liegt gut 120 m Luftlinie südlich bis südöstlich der Kirche auf 1100 m Seehöhe eine Hügelkuppe mit verstürztem steinernem Ringwall (Abb. 4). Es handelt sich hierbei um eine urgeschichtliche befestigte Höhensiedlung. Bereits Josef Saxl, Georg Innerebner, Josef Schwarz und Eckehart Schubert haben auf diese Wallburg aufmerksam gemacht. Der Lehrer von Perdonig, Josef Saxl, hat zudem anlässlich eines Sommerurlaubs 1923 eine erfolgreiche Schürfung vorgenommen: „Nach mehreren nur oberflächlichen Grabungen fielen mir aber doch einige prähistorische Topfscherben in die Hände.“<sup>18</sup> Die wenigen Funde hat Saxl im November 1930

Auf die karolingische Organisation des Territoriums von Schlaneid weist auch ein Flurname. Im Maria-Theresianischen Kataster ist zum (Hof) Frank gehörig eine Wiese Perdoni (Grundparzelle 1385) eingetragen.<sup>64</sup> Diese liegt auf der Terrasse unterhalb des heutigen Ortskerns, 650 m südöstlich der St.-Valentin-Kirche (Abb. 4). Der Name Perdoni ist – gleich wie jener des auf der gegenüber liegenden Etschtalseite befindlichen Ortes Perdonig – aus dem Lateinischen *pratum dominicum* hervorgegangen und bedeutet „Herrenwiese“. Seit den Studien von Otto Clavadetscher ist bekannt, dass dieser Name für karolingisches Königsgut steht.<sup>65</sup>

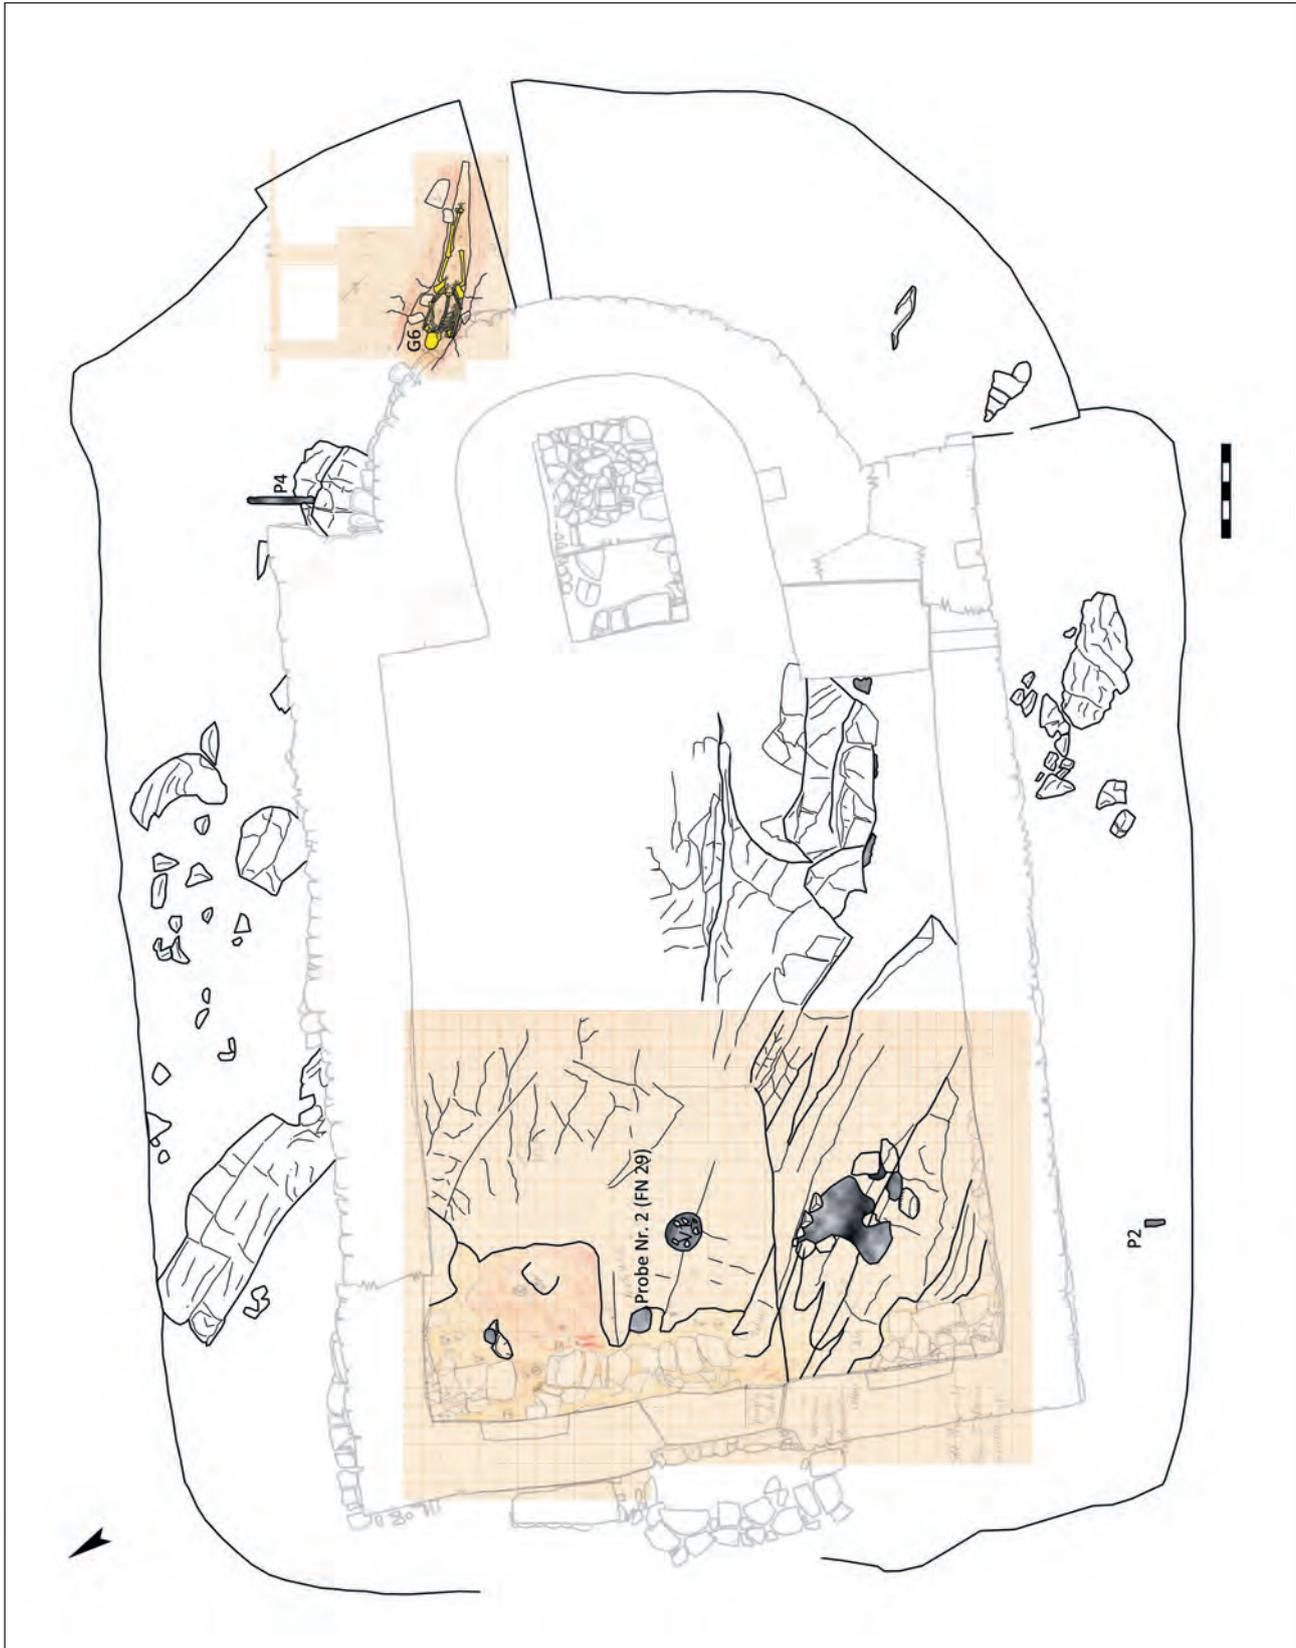
Abb. 6. St. Valentin, Grabungsareal mit Lage des spätrömischen/spätantiken Brandflecks Probe Nr. 2/FN 29 (Planum 5); weitere Brandflecken auf dem gesamten Grabungsareal und das frühmittelalterliche Grab 6 im Bereich des felsigen Geländes sowie der späteren Kirchenruine. Maßstab 1 : 80 (Zeichnung: G. Kaufmann).

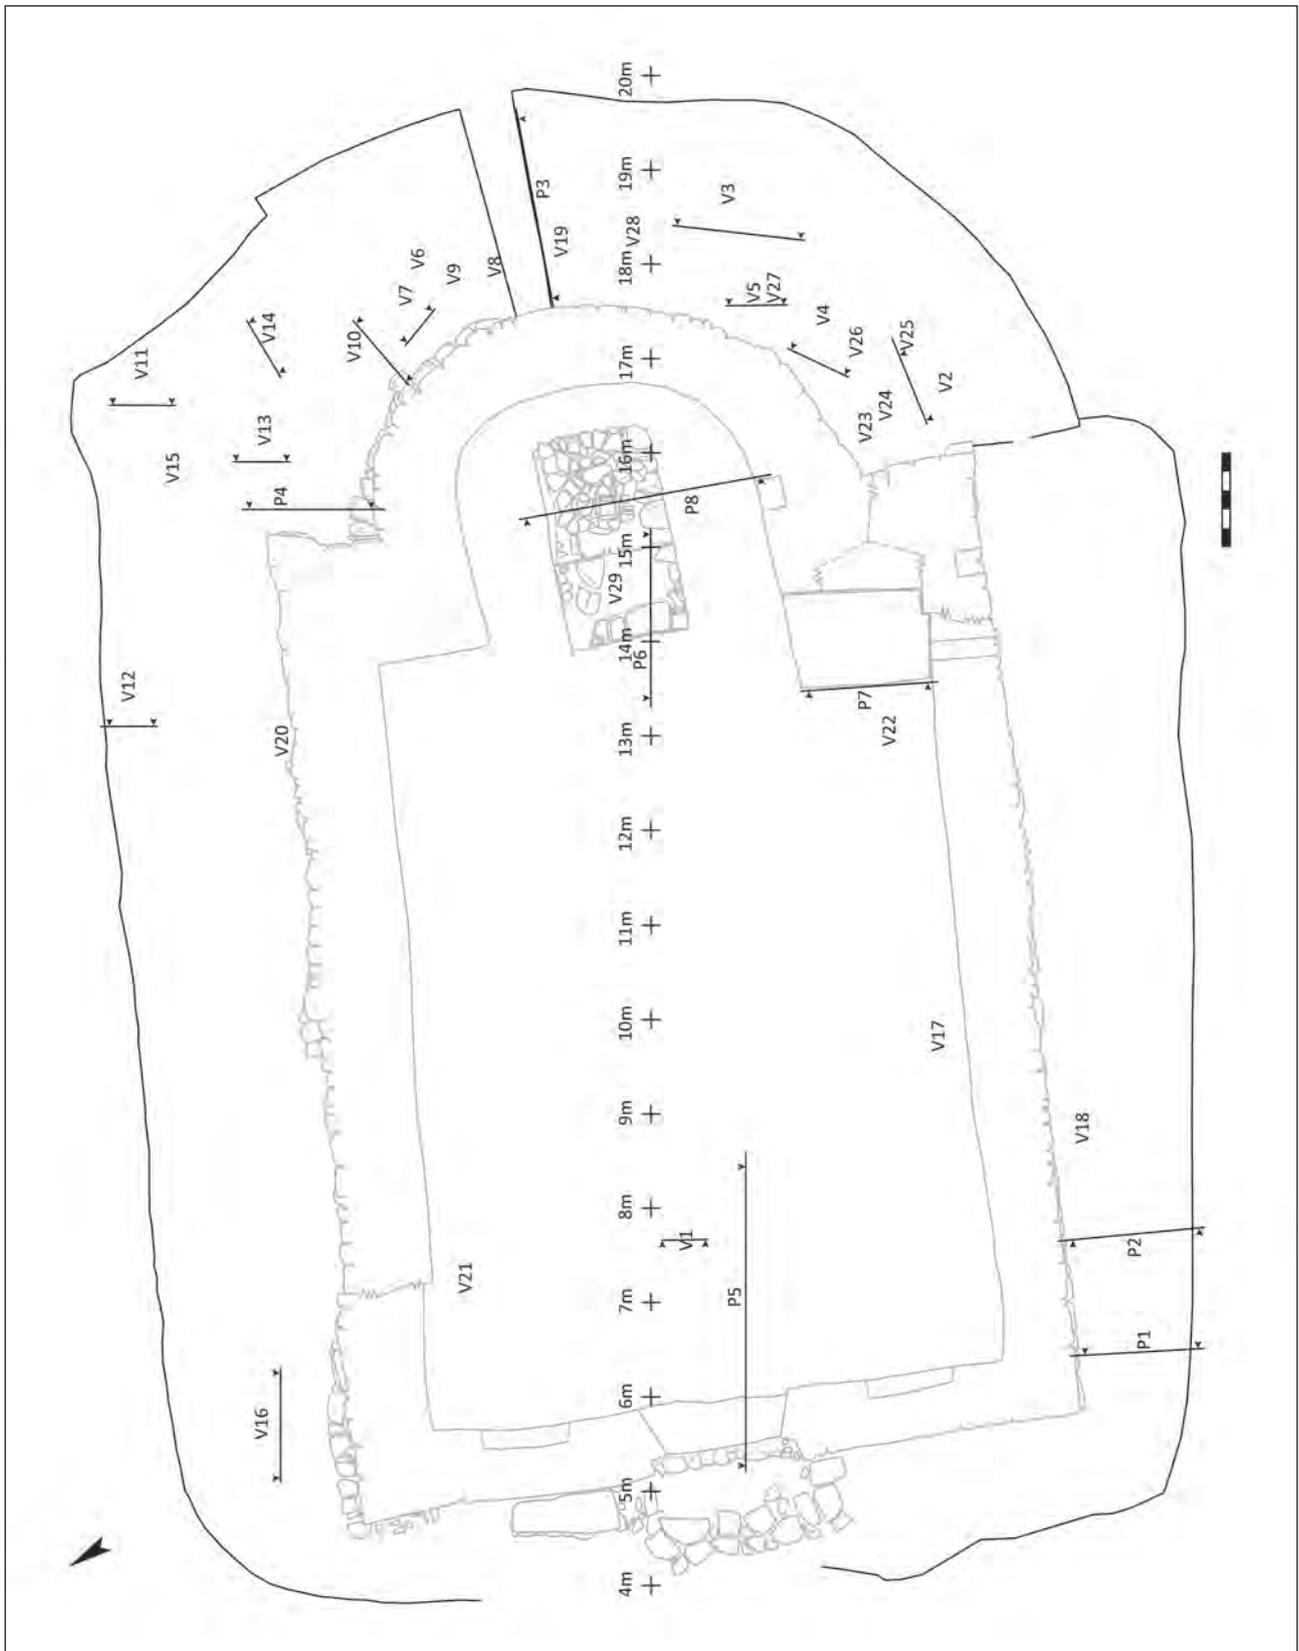
Abb. 7. St. Valentin, Grabungsareal mit Lage der 29 Verfärbungen und der gezeichneten Profile (P1–P8 sowie V1–V5, V7 und V10–V14) im Bereich der späteren Kirchenruine mit Vermessungsmittelachse. Maßstab 1 : 80 (Zeichnung: G. Kaufmann).

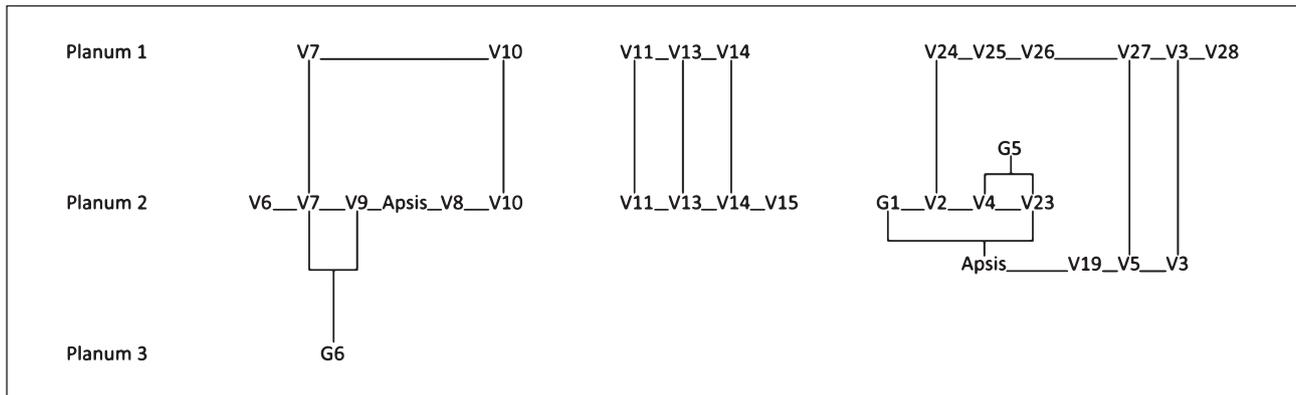
Abb. 8. St. Valentin, Abfolge laut Plan-Zeichnungen der Verfärbungen und Gräber im Bereich östlich außerhalb der Kirche von Norden nach Süden (Grafik: G. Kaufmann).

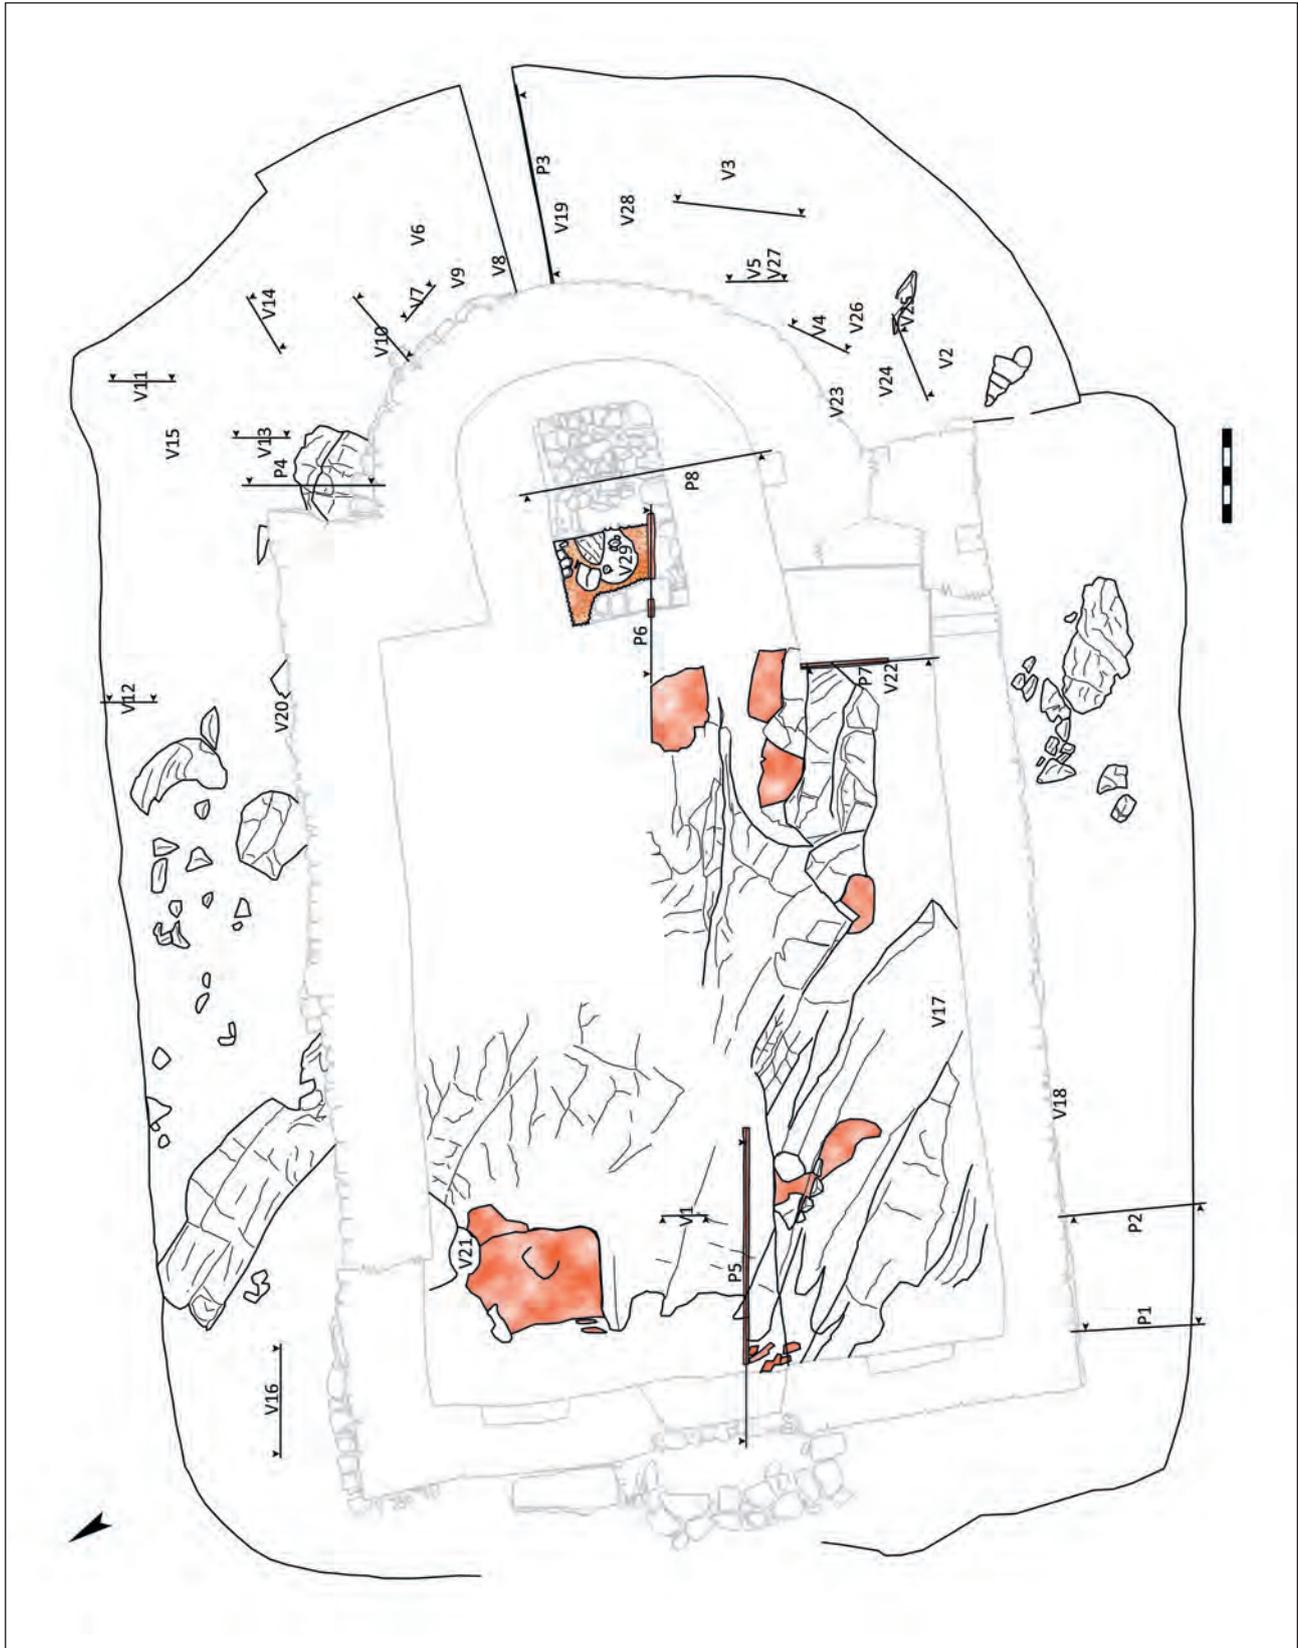
Abb. 9. St. Valentin, spätantiker-frühmittelalterlicher Holzbau mit rotem Lehm Boden. Maßstab 1 : 80 (Zeichnung: G. Kaufmann).

Der rote Lehm sieht in den Profilen P6 (Taf. 8) und P7 (Taf. 9) effektiv wie ein planierter horizontaler Lehm Boden aus. In Profil P5 (Taf. 8) hingegen ist dem nicht so, dort zeigt er ein welliges unregelmäßiges Aussehen. Dieser Widerspruch ist nicht zu lösen. Auch fällt es schwer, den roten Lehmhorizont (2) mit weiteren Baubefunden zu verbinden. Lediglich die Verfärbung V29 könnte als Pfostenloch eines Holzbaus dazugehören. In Planum 1 (Taf. 1) ist um V29 eine rot-grün-gelbe Schicht in +173 cm Höhe eingetragen, ebenso der Fels und ein Stein mit +173 cm und +174 cm sowie der Steinplattenboden mit +184 cm (+182/186 cm). In Profil P6 ist der rote Lehm (4) mit +168 bis +172 cm Oberkante eingezeichnet, derselbe Plattenboden mit +180 cm. Es gibt also einen Messunterschied von 4 cm zwischen Planum 1 und Profil P6. Die rot-grün-gelbe Schicht von Planum 1 liegt 11 cm unter den Platten. Auch der rote Lehm Boden von P6 liegt 8–12 cm unter dem Plattenboden. Damit handelt es sich um ein und dieselbe Schicht und der Lehm Boden gehört zum Pfostenloch V29. Der Lehm umgibt zu mehr als drei Viertel des Umfangs den Pfosten, der somit zentral im Raum und nicht entlang einer Wand gestanden hat. Dies ist er einzige Baubefund, der dem Boden zuzuweisen ist.

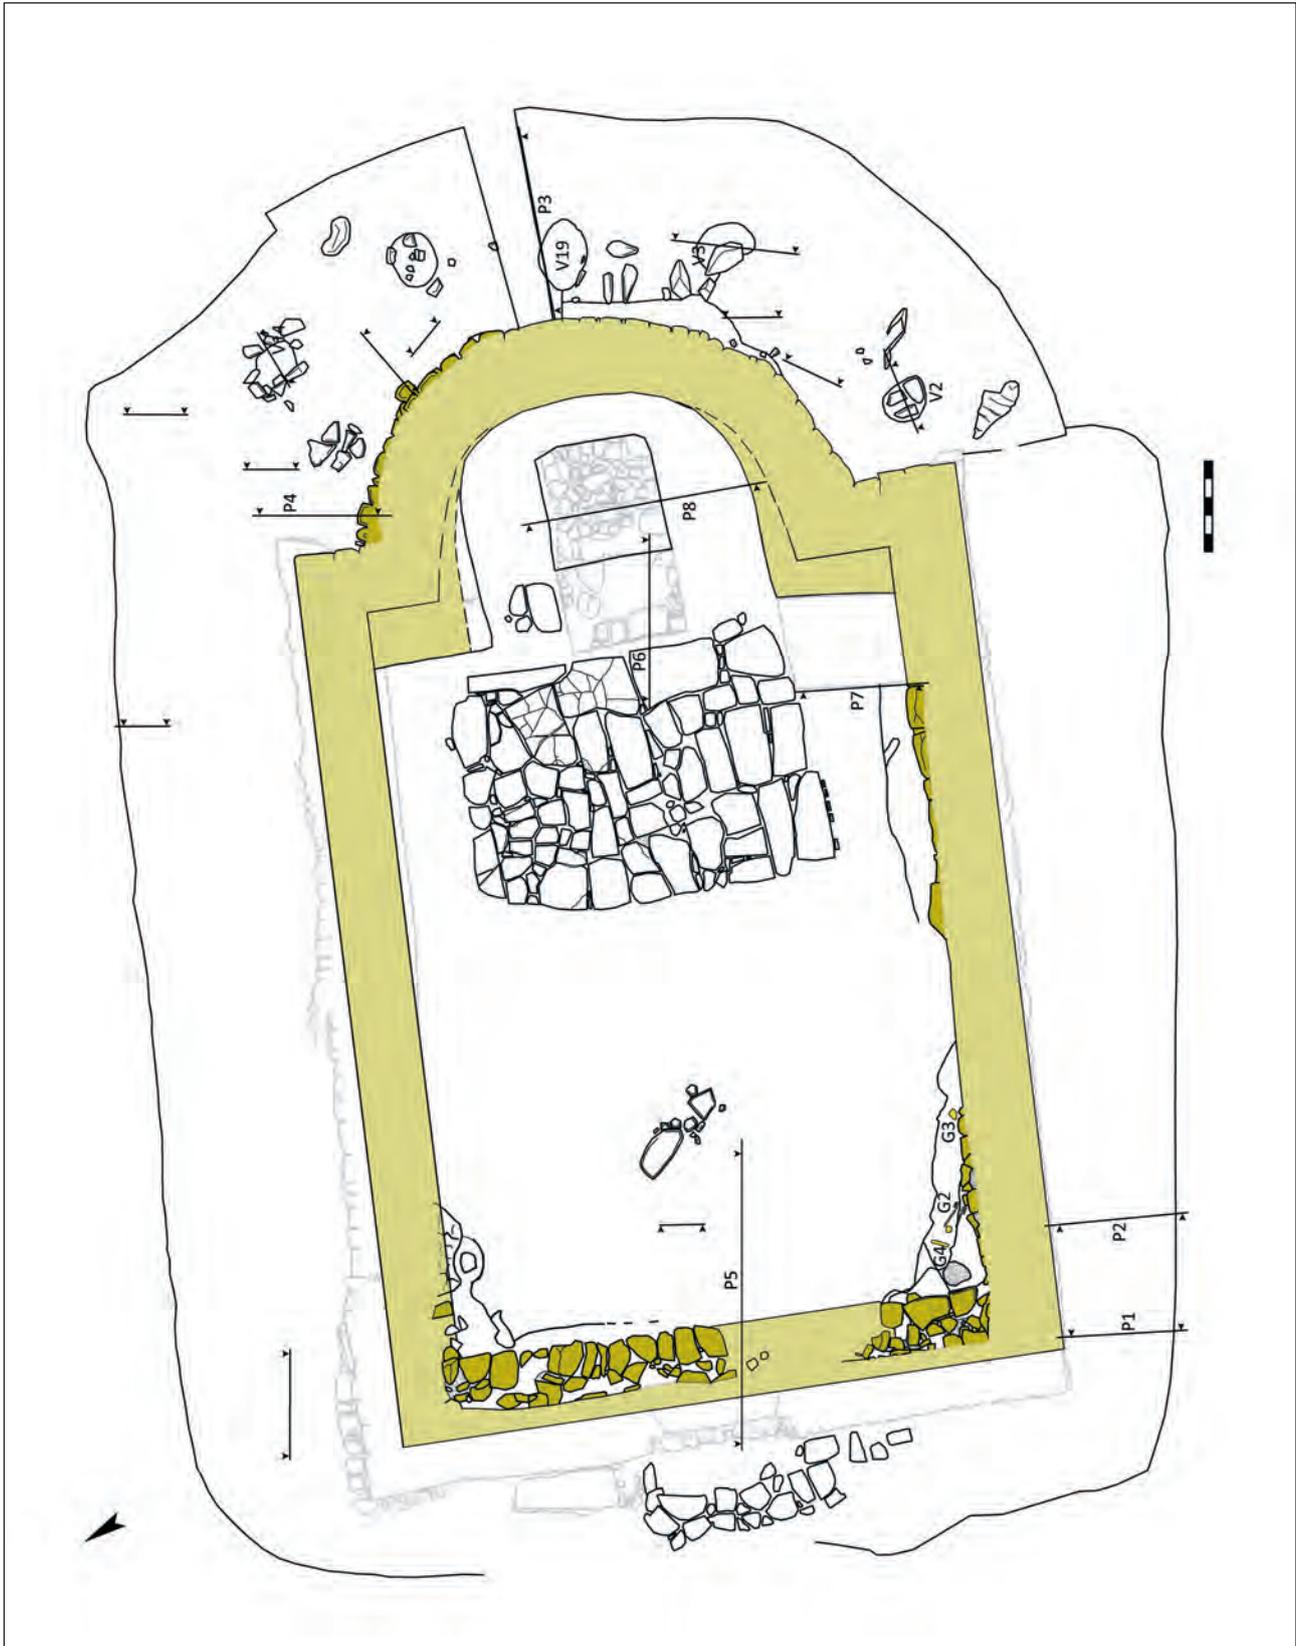
Abb. 10. St. Valentin, frühmittelalterliche Kirche in Steinbau, Rekonstruktionsversuch zu Phase A. Maßstab 1 : 80 (Zeichnung: G. Kaufmann).

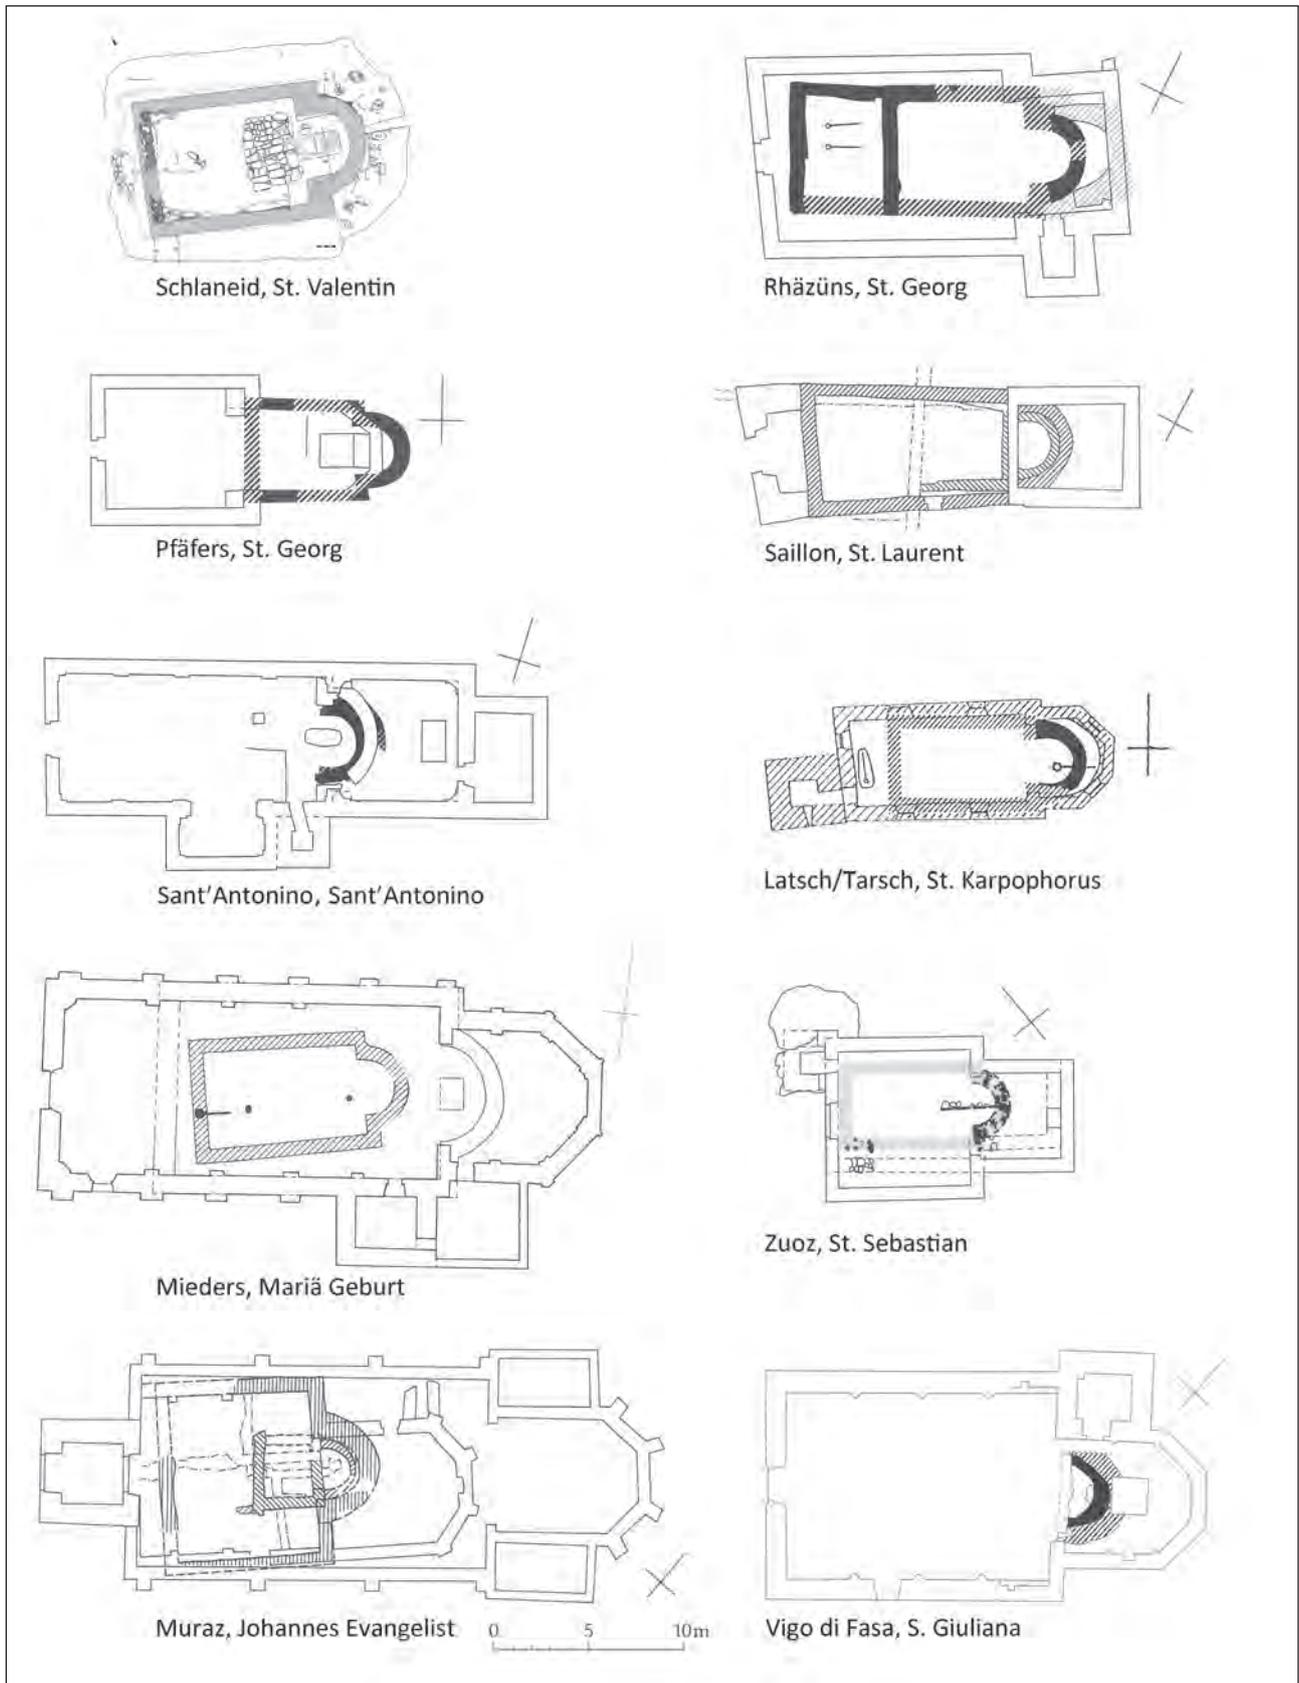
Abb. 11. St. Valentin, Phase A und vergleichbare frühmittelalterliche Kirchen im Alpenraum (Abbildungsgrundlagen nach Anm. 42 bis 50). Maßstab 1 : 400 (Grafik: G. Kaufmann).

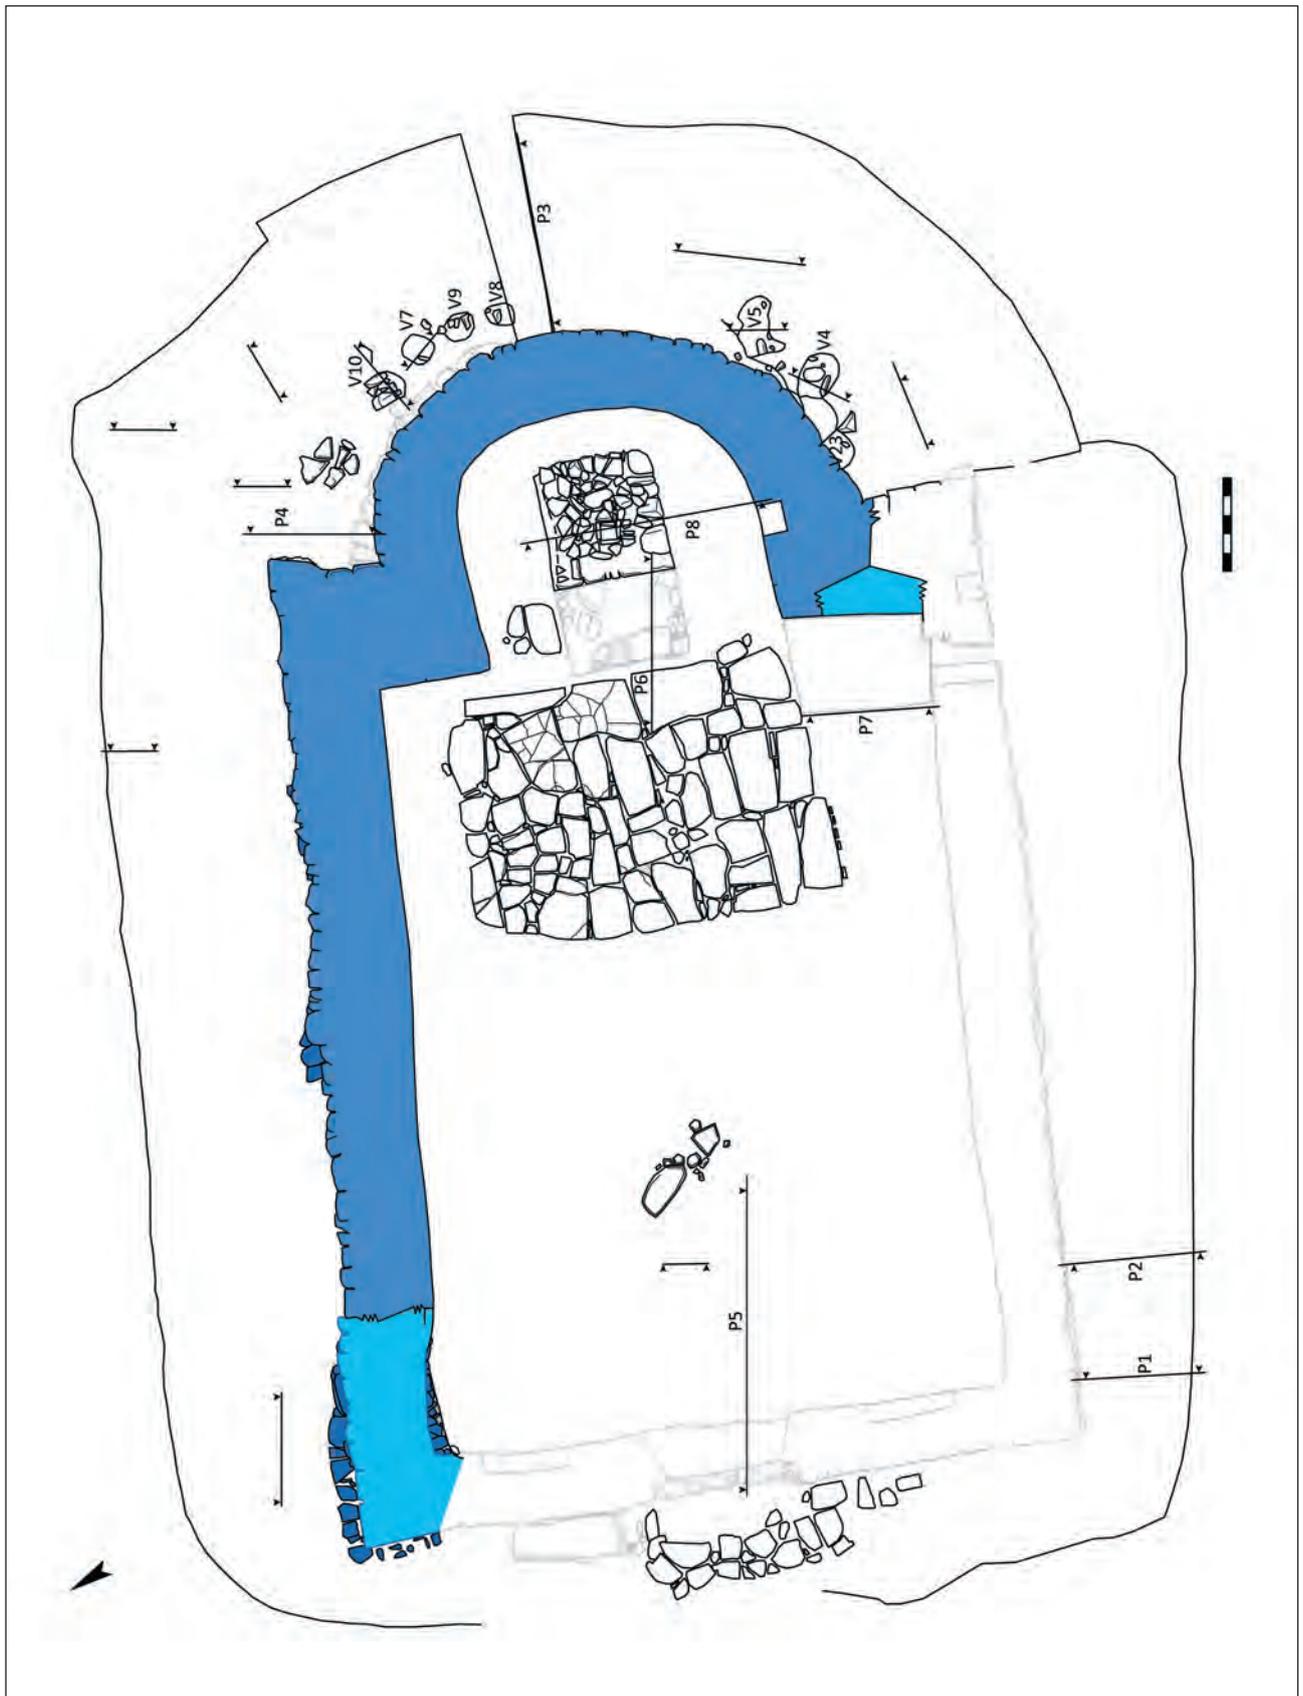
Abb. 12. St. Valentin, hochmittelalterliche Kirche, Rekonstruktionsversuch zu Phase B. Maßstab 1 : 80 (Zeichnung: G. Kaufmann).

In Phase B erfuhr die Kirche von Grund auf eine Erneuerung (Abb. 12). Von diesem Neubau ist beachtlich mehr Substanz erhalten geblieben als von dem vorhergehenden Bau. Im Aufgehenden sind von Phase B die eingezogene Apsis und ein Großteil der Nordmauer noch gut sichtbar. Der Grundriss war bereits den ersten Bearbeitern aufgefallen.

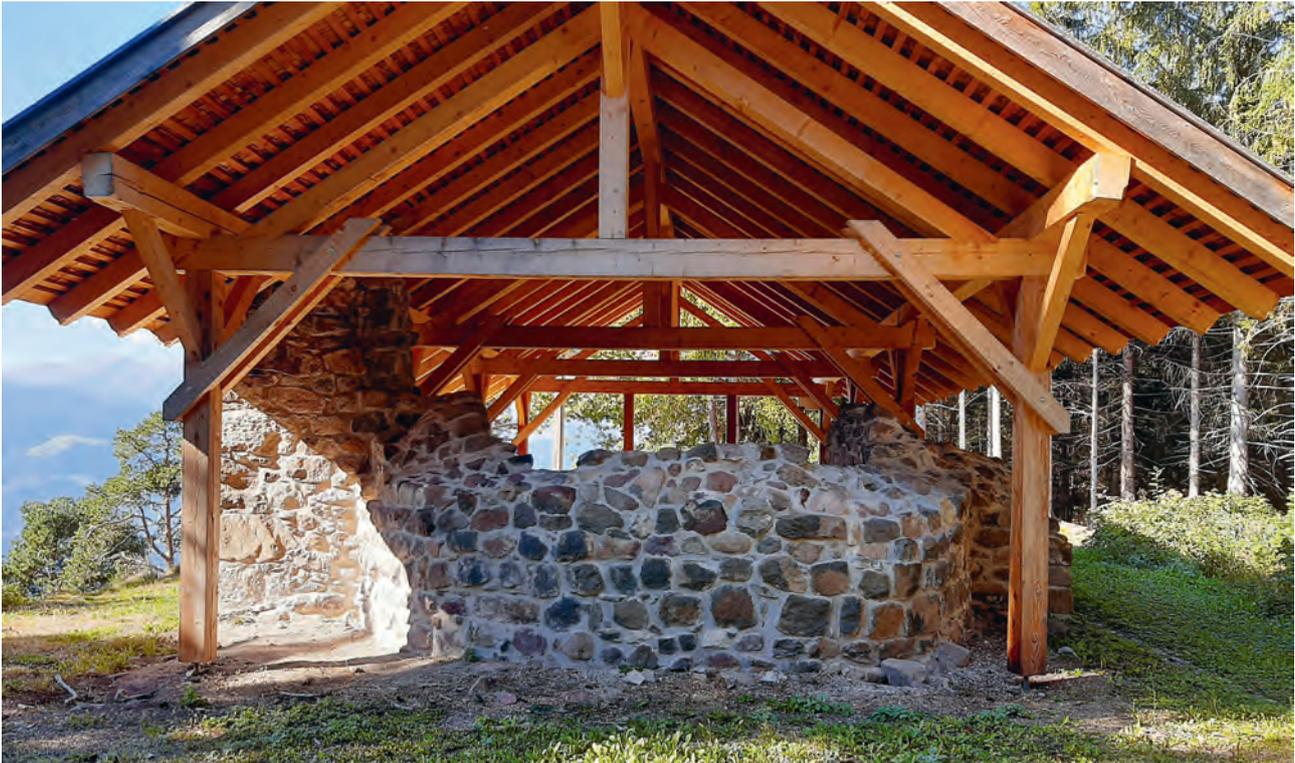
Abb. 13. St. Valentin, Apsis, hochmittelalterliches Mauerwerk, Phase B (Foto: G. Kaufmann).

Die Apsis wird also auf den untersten Lagen der karolingischen Vorgängerkirche (Phase A) neu errichtet (Abb. 13). Das neue Mauerwerk ist außen gut sichtbar. Regelmäßiges Bruchsteinmauerwerk ist noch fünf Lagen hoch erhalten. Die verwendeten Bausteine sind würfelförmig zugehauene Porphyresteine. Der Grundriss der Apsis ist nun nicht nur außen, sondern auch innen klar zu umreißen. Es handelt sich um eine innen gestelzte Rundapsis. Die Mauerstärke der Apsis beträgt 87/88 cm im Bogenbereich und 105 cm im Ansatz. In der inneren südlichen Apsismauer befindet sich in +294 bis +324 cm Höhe, also 114–144 cm über dem Boden, eine 30 × 30 × 30 cm große Nische, die wohl zur Aufnahme der liturgischen Messgeräte gedient hat. Die von den Ausgräbern dort beobachtete Bauwerksfuge ist nicht zu erkennen.<sup>68</sup>

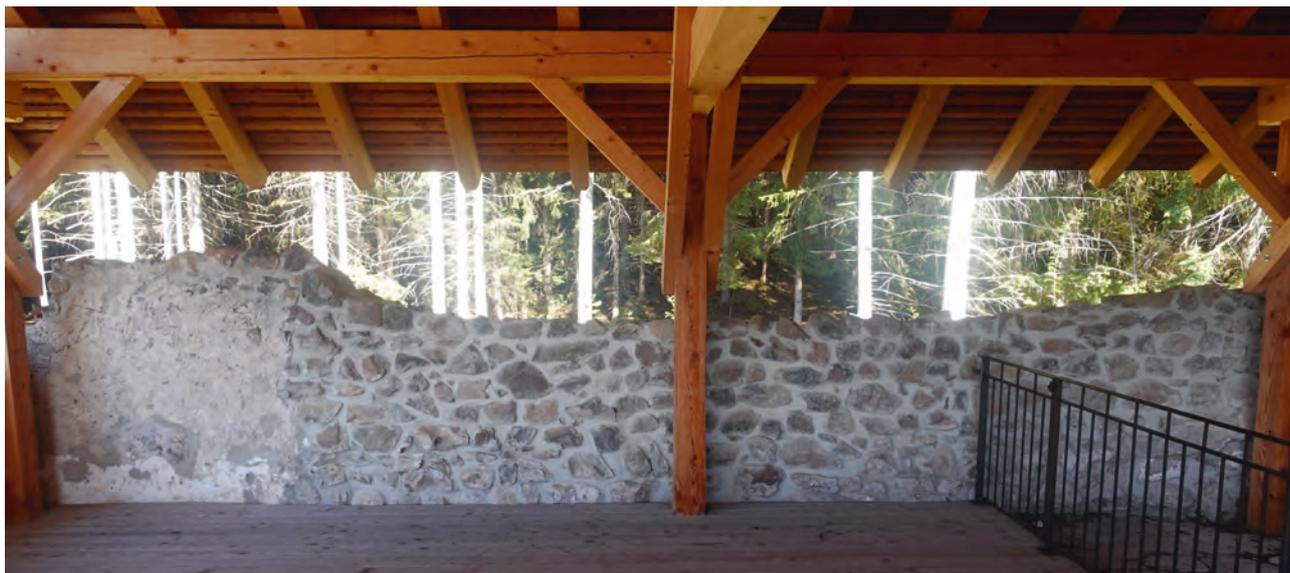
Abb. 14. St. Valentin, Nordmauer, hochmittelalterliches Mauerwerk, Phase B (Foto: G. Kaufmann).

Im Aufgehenden erhalten ist auch der Großteil der Nordmauer (Abb. 14) bis zur Nordwestecke, wo sie nur mehr im Fundament nachzuweisen ist. Die Nordmauer und die um eineinhalb Mauerstärken eingezogene Apsis sind verbunden und bilden demnach ein zusammengehörendes Mauerwerk. Sieben Lagen hoch ist die Nordmauer noch erhalten. Das Mauerwerk besteht aus gerundeten Bruchsteinen, die meist waagrecht verlegt wurden, dazwischen finden sich immer wieder aufgestellte Steinplatten. Die Lagen sind 20–25 cm hoch. Die Mörtelbindung besteht aus porösem Feinsand und Kies. Innen wird der Verputz von einem jüngeren Putz mit gotischer Wandmalerei bedeckt. Die Mauerstärke der Nordmauer beträgt ca. 90–100 cm.

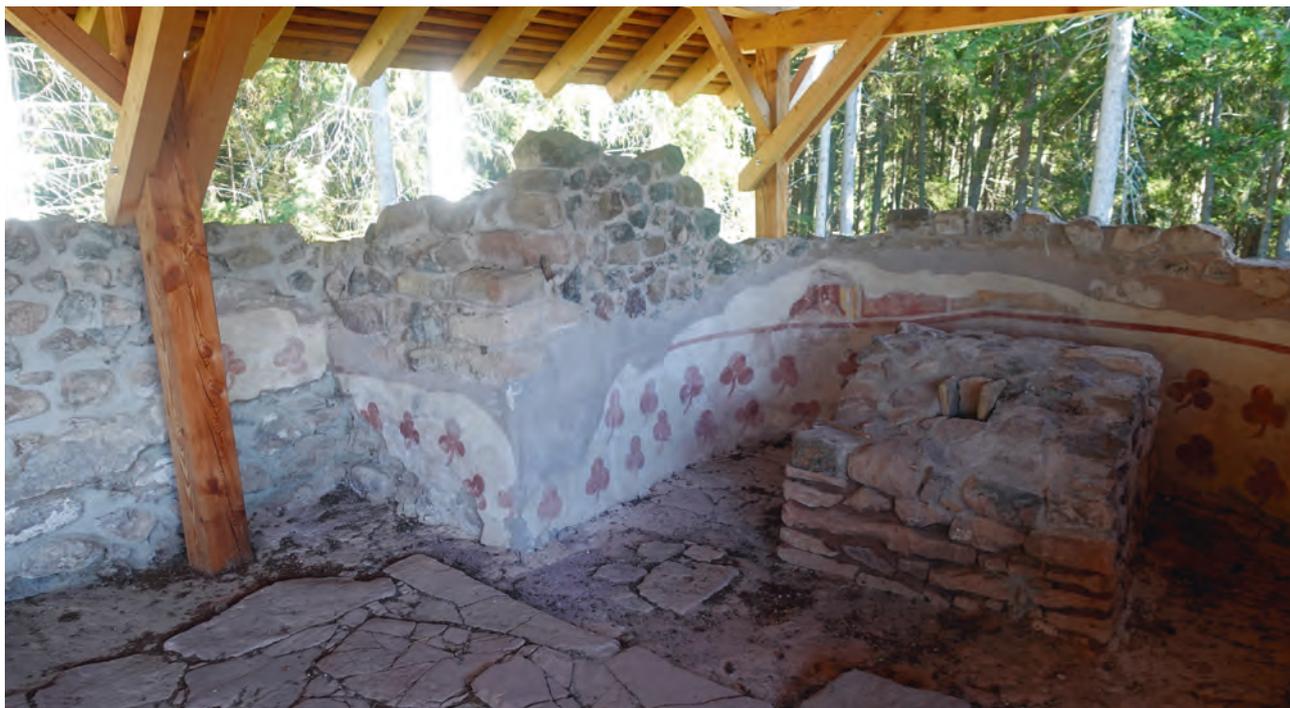
Abb. 15. St. Valentin, Ost- und Nordmauer mit frühgotischer Wandmalerei (Phase C1), mit dem horizontalen, in der Nordostecke ansteigenden Trennband zwischen unterem Bildprogramm mit dreipassförmigen Kleeblättern und oberem, nicht mehr erhaltenen Bildprogramm, sowie mit Verstärkung der Apsisecke für den Triumphbogen (Foto: G. Kaufmann).

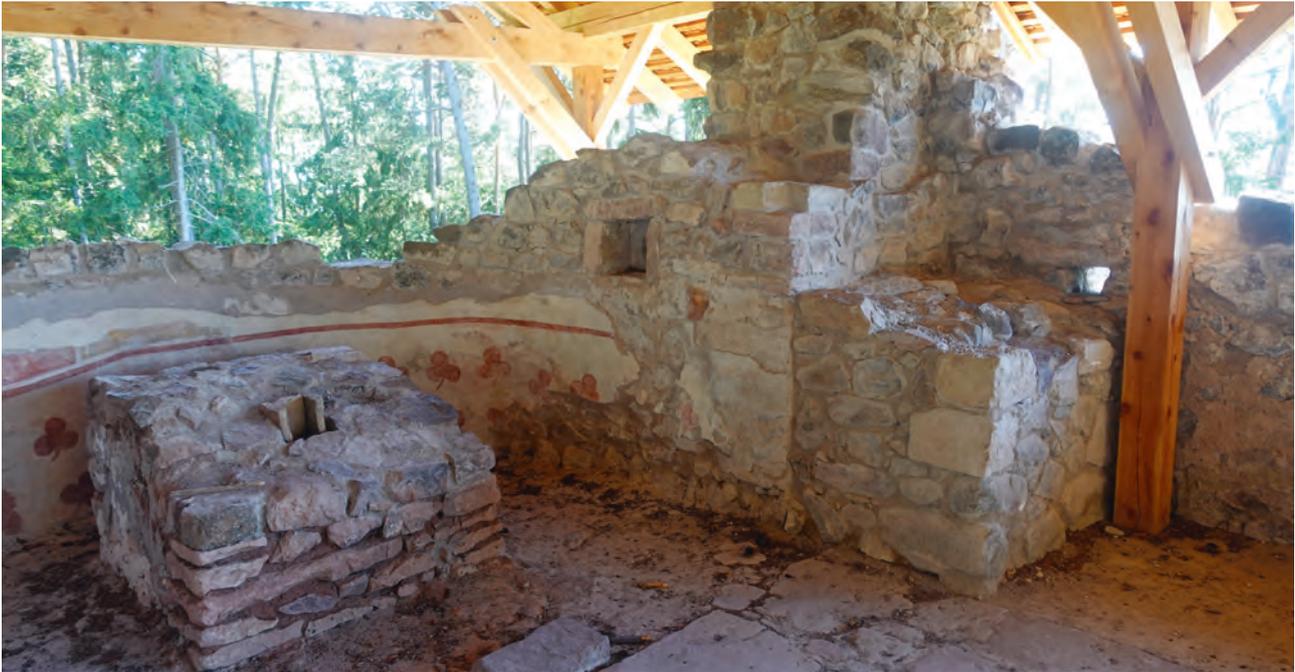
Abb. 16. St. Valentin, Süd- und Ostmauer mit Triumphbogenansatz und frühgotische Wandmalerei in der Apsis (Foto: G. Kaufmann).
