# Neue Erkenntnisse zur Geschichte der Kirche St. Valentin in Schlanceid (Südtirol)

Günther Kaufmann  
Andreas Putzer

**Abstract** – *New Findings on the History of the Church of St. Valentine in Schlanceid (South Tyrol)*

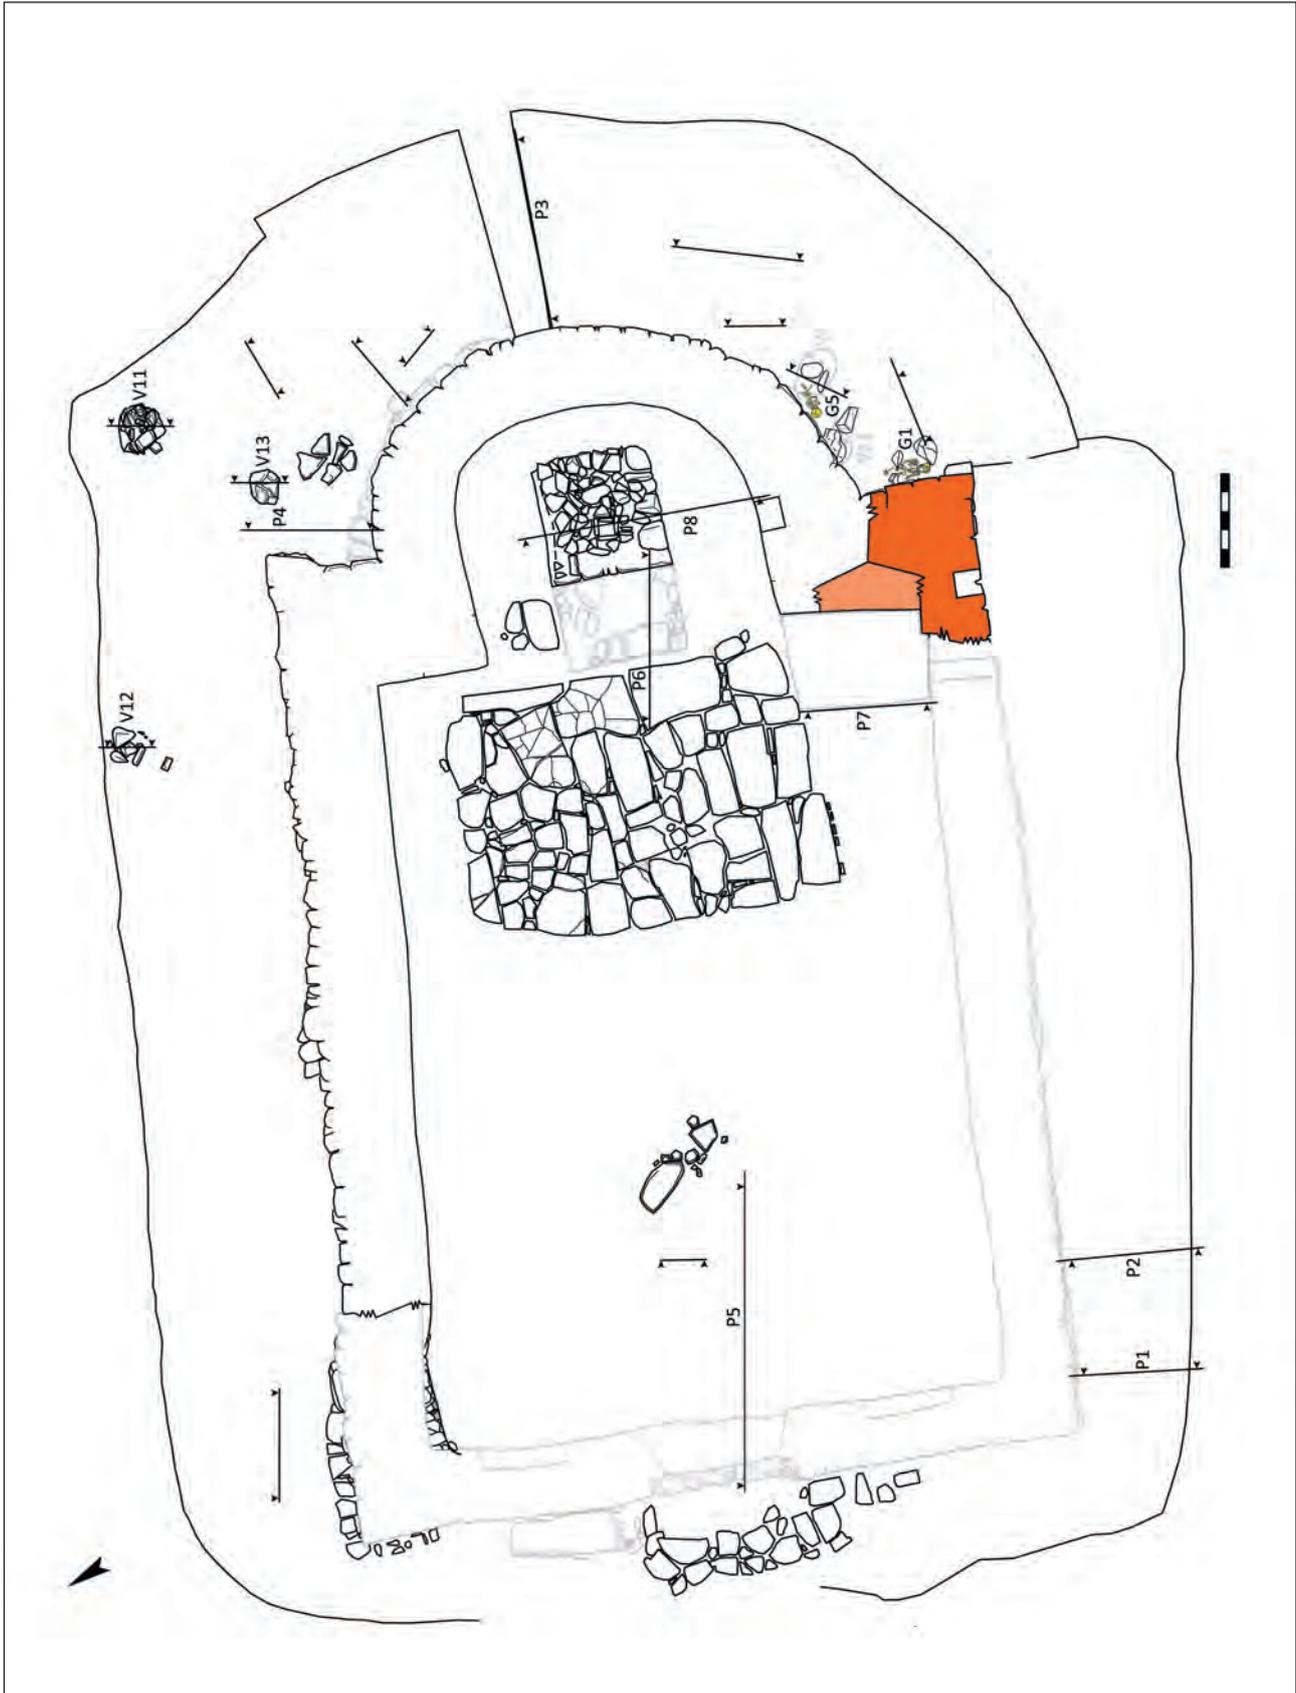
Abb. 17. St. Valentin, spätmittelalterliche Kirche, Rekonstruktionsversuch zu Phase C2. Maßstab 1 : 80 (Zeichnung: G. Kaufmann).

Die Umbauten dieser Phase betreffen die Südostecke der Kirche. Dort wurde ein rechteckiger glockenturmartiger Aufsatz von etwa 1,00 × 1,50 m (maximal 1,20 × 2,00 m) von Grund auf errichtet (Abb. 17). Er besteht aus unregelmäßigem Bruchsteinmauerwerk und großen behauenen Ecksteinquadern. Der Turmstumpf ist heute an der Außenseite noch 4 m hoch erhalten (Abb. 18). Die in der Südostecke verwendeten Quader haben eine Höhe von bis zu 40 cm und sind aus Porphyr. Das Mauerwerk, das an die romanische Apsis und an die heute nicht mehr vorhandene romanische Südmauer (Phase B) anbindet, ist von älteren Bruchsteinen und kleinen Füllsteinen geprägt. An der Innen- und Außenseite der heutigen Südmauer ist eine vertikale Bauwerksfuge erkennbar. Innen verläuft die Baunaht über dem Seitenaltar fast vertikal, 30–35 cm von der Südostecke, außen verläuft sie ziemlich schräg, 130–164 cm (am Boden) von der Südostecke. Der zum Turmaufsatz gehörende Mauerstumpf der Südostecke bildet zur heutigen Südmauer innen einen 6 cm breiten Absatz, ist also um 6 cm breiter. Dies

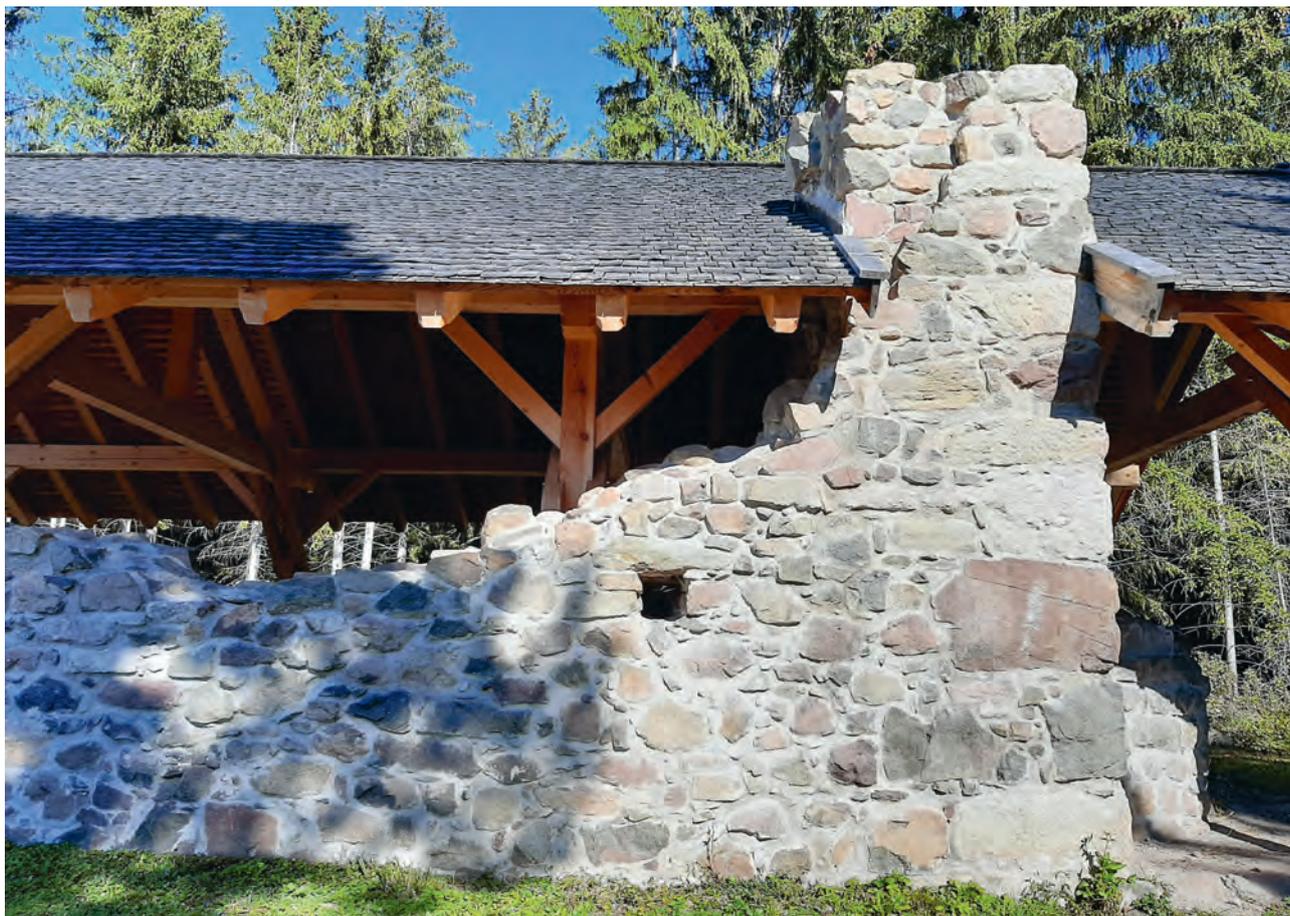
Abb. 18. St. Valentin, Stumpf des gotischen glockenturmartigen Aufsatzes (Foto: G. Kaufmann).

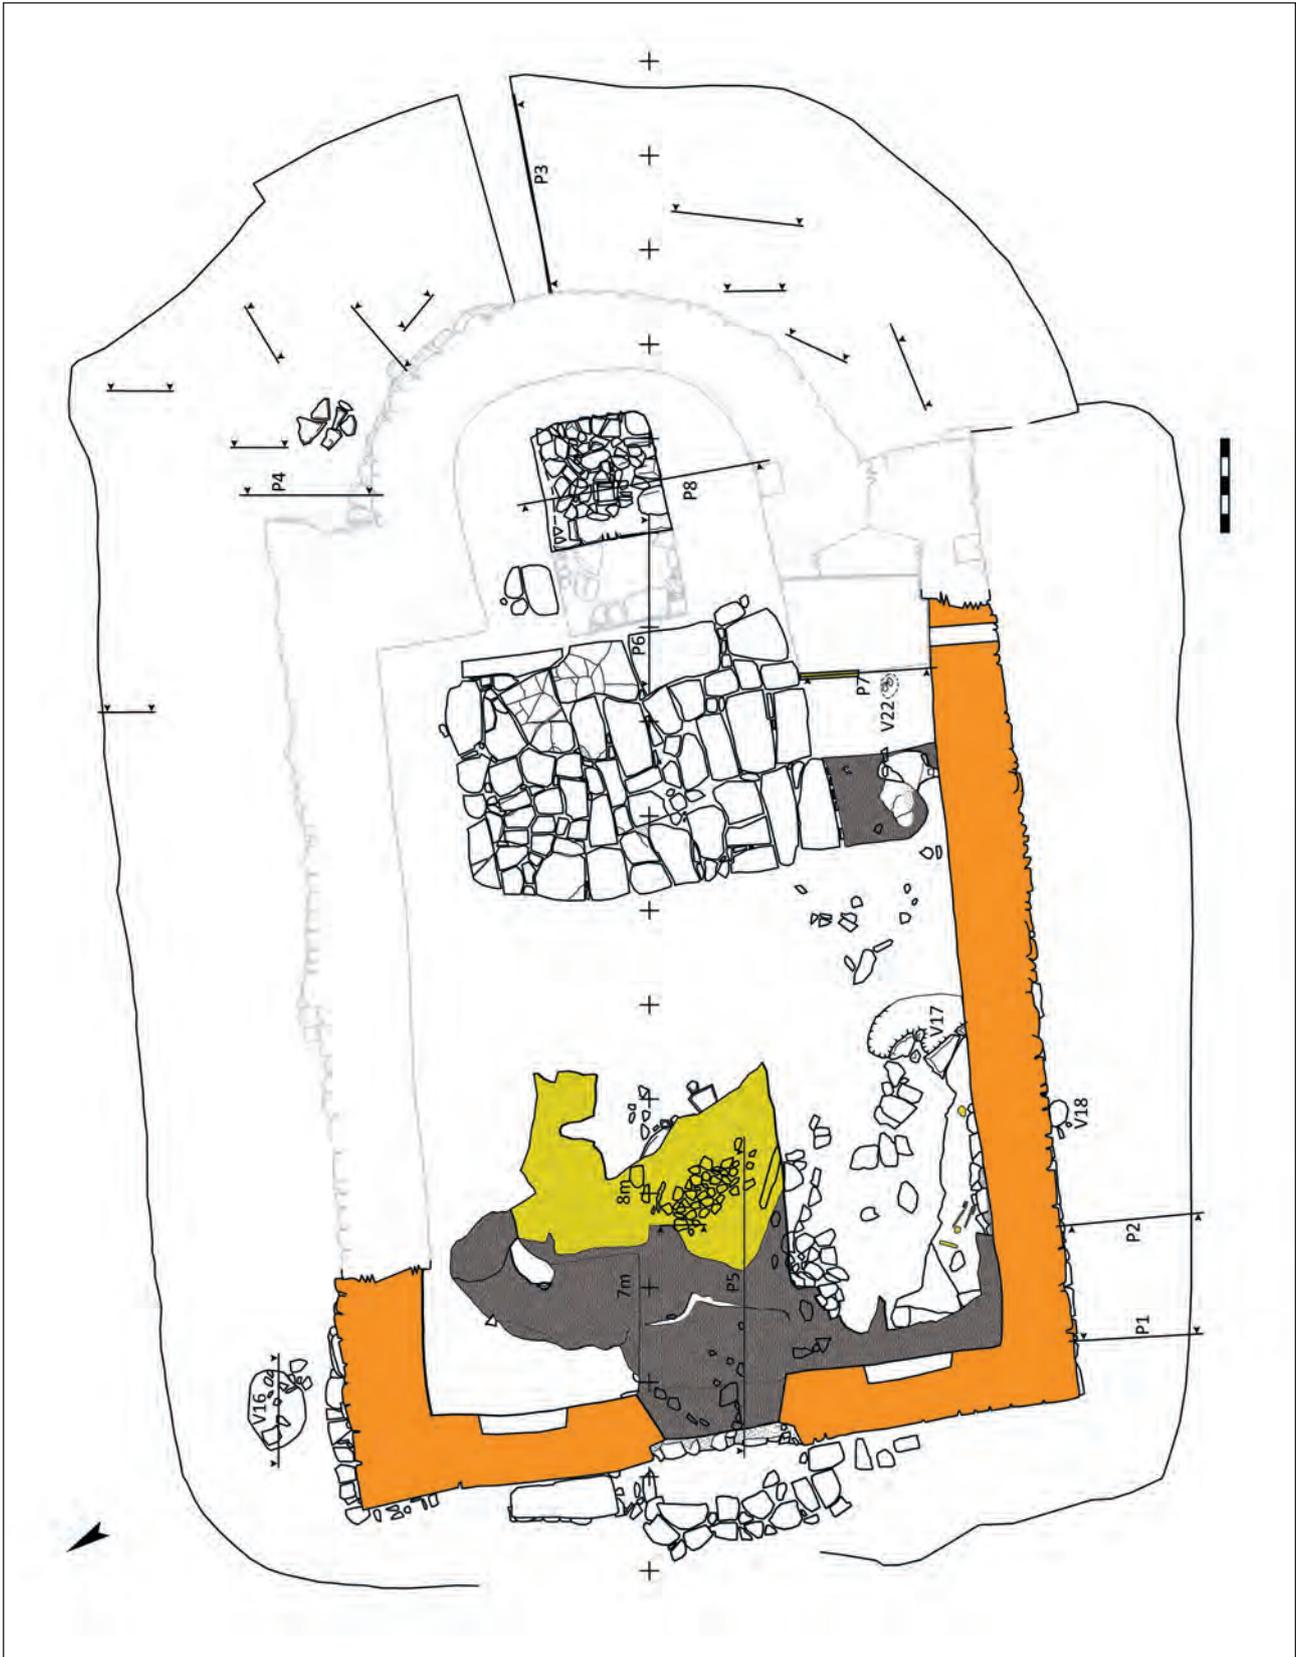
Abb. 19. St. Valentin, frühneuezeitliche Kirche, Rekonstruktionsversuch zu Phase C3. Maßstab 1 : 80 (Zeichnung: G. Kaufmann).

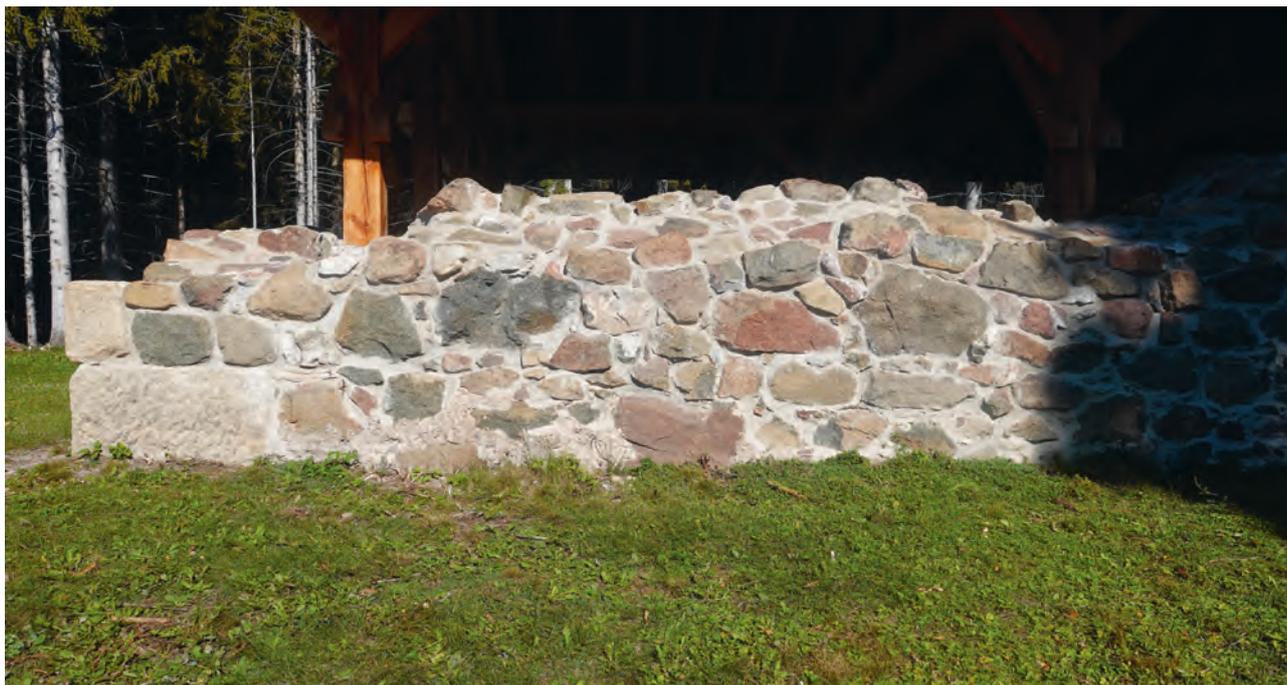
Abb. 20. St. Valentin, Außenansicht der frühneuzeitlichen Südmauer (Foto: G. Kaufmann).

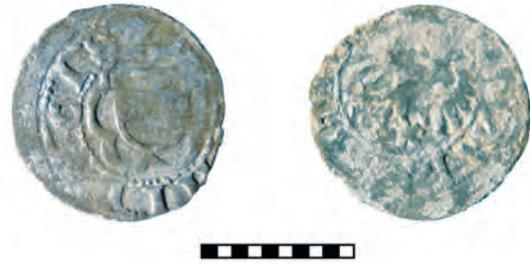
Abb. 21. St. Valentin, Vierer von Kaiser Maximilian I. (1490–1519). Maßstab 2 : 1 (Foto: G. Kaufmann).

Ein weiterer Fund sollte zu dieser Phase gehören. Stratigraphisch nicht eindeutig diesem Umbau zuzuweisen, aber zeitlich in diese Phase zu datieren, ist eine Münze (Abb. 21). Sie wurde laut Fundprotokoll (FN 27) außen im Südosten der Apsis „zwischen Planum 1 und Planum 2 (aus keiner Verfärbung)“ gefunden. Identisch ist die Angabe des Fundzettels. Die genaue Lage ist auf den Plänen nicht

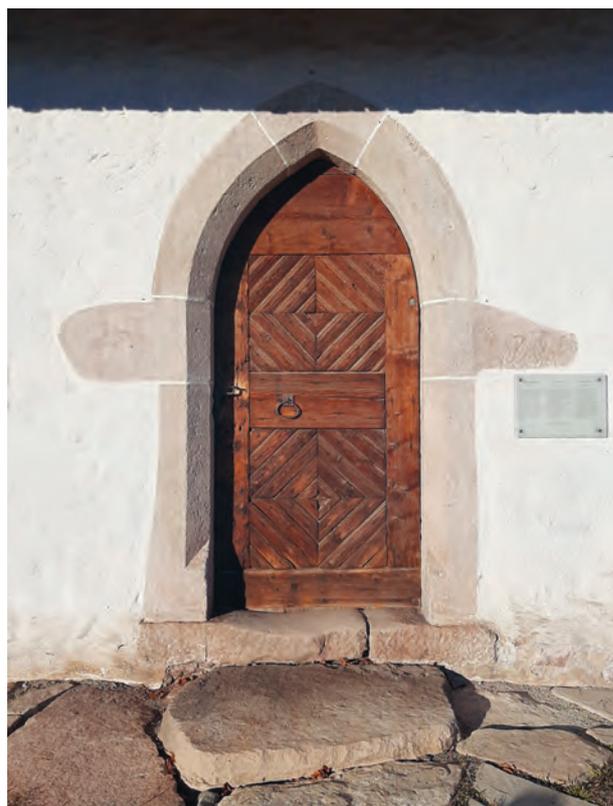
Abb. 22. St. Valentin, spätgotisches Portal, heute in der 1769/70 errichteten Kirche im Dorfzentrum von Schlaneid eingemauert (Foto: G. Kaufmann).

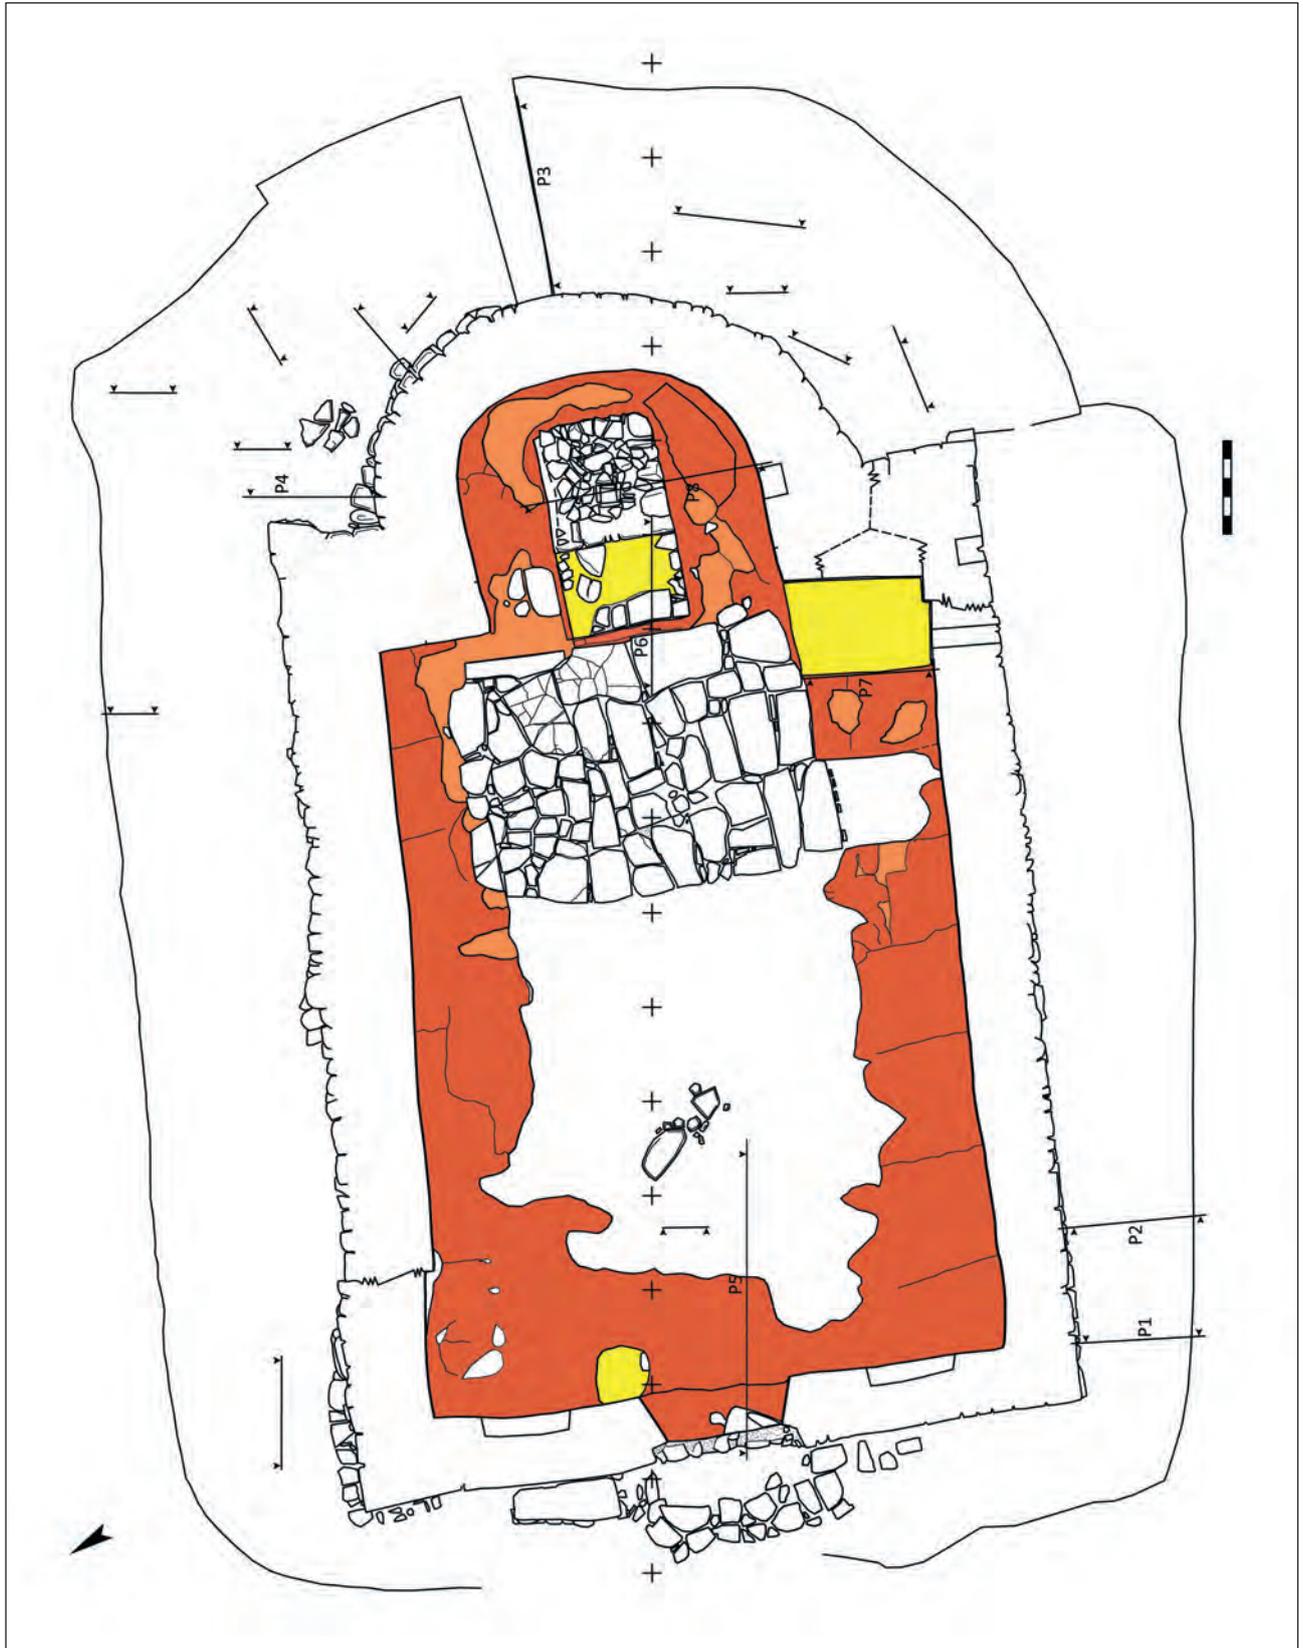
Abb. 23. St. Valentin, neuzeitliche Kirche, Rekonstruktionsversuch zu Phase C4. Maßstab 1 : 80 (Zeichnung: G. Kaufmann).

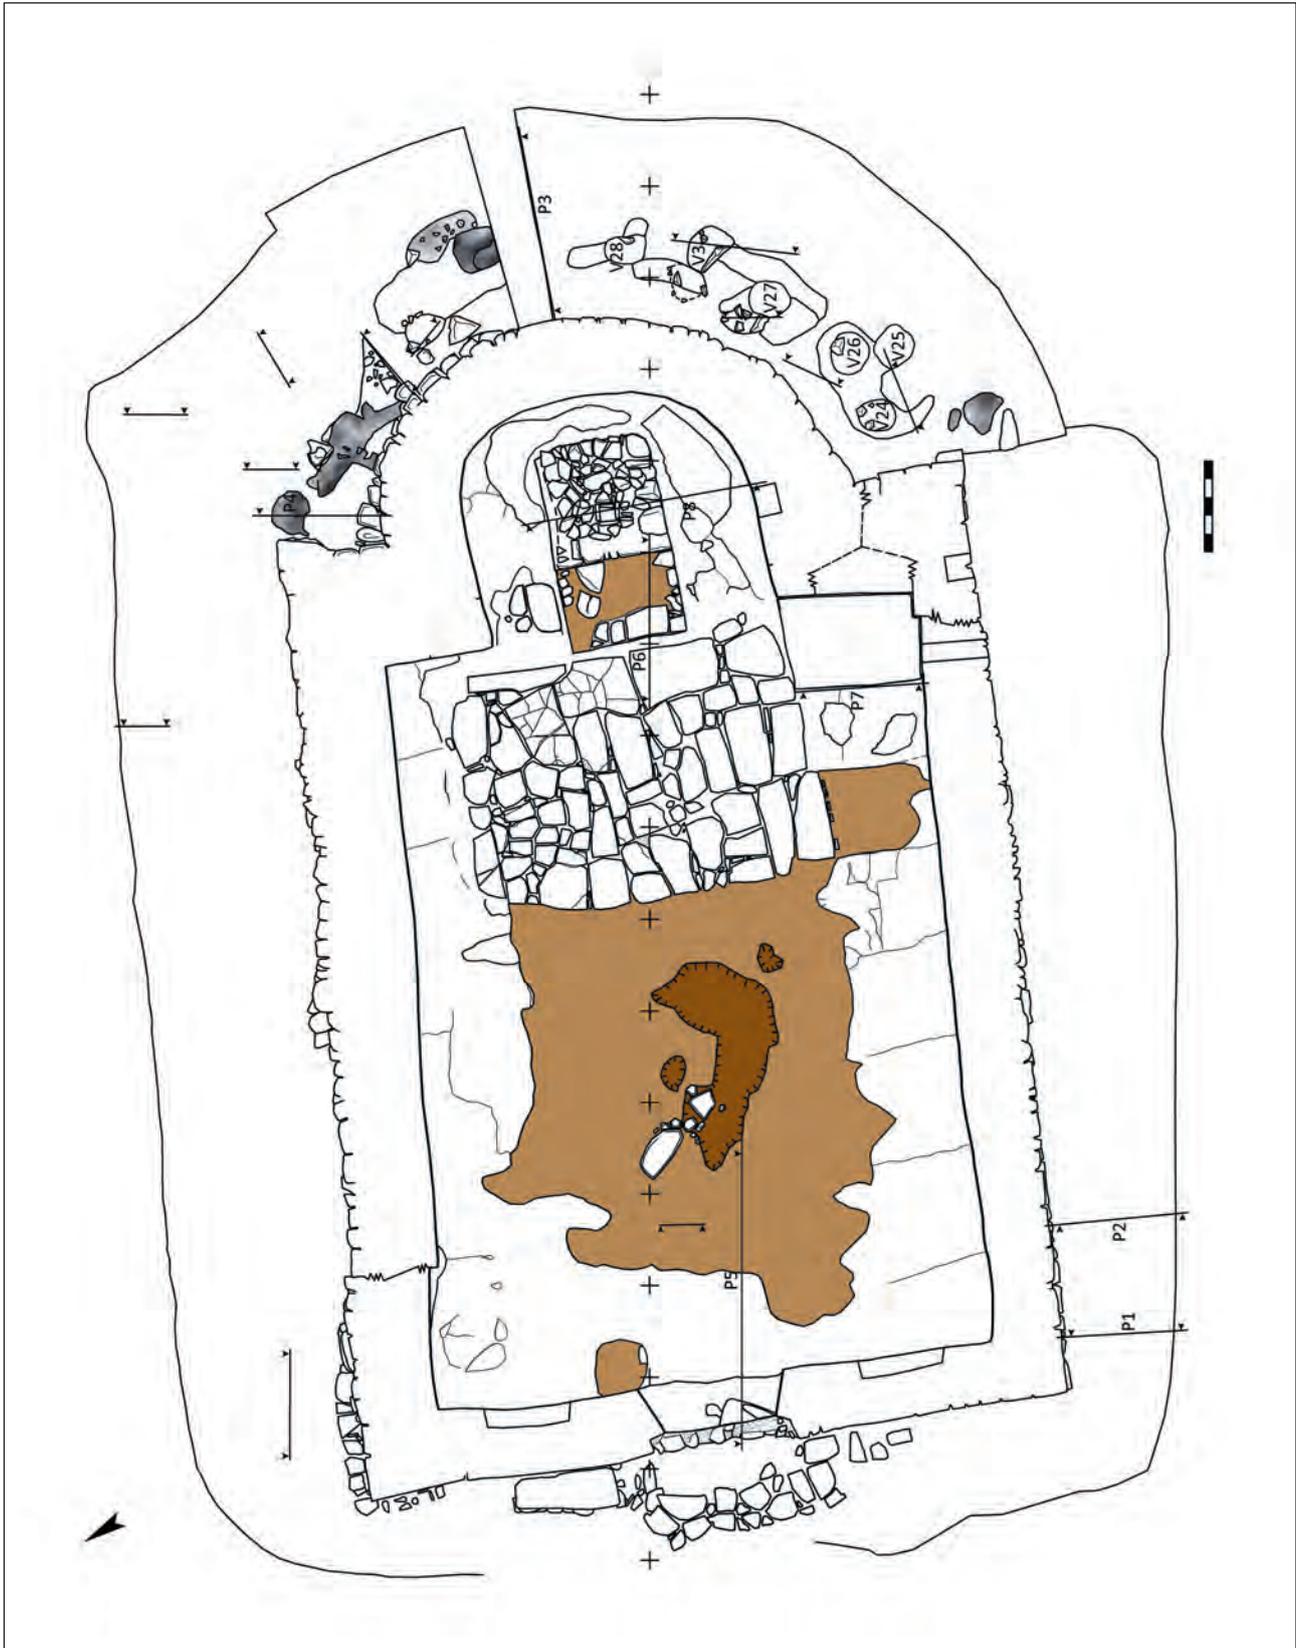
Abb. 24. St. Valentin, neuzeitliche Kirche, Rekonstruktionsversuch zu Phase D. Maßstab 1 : 80 (Zeichnung: G. Kaufmann).

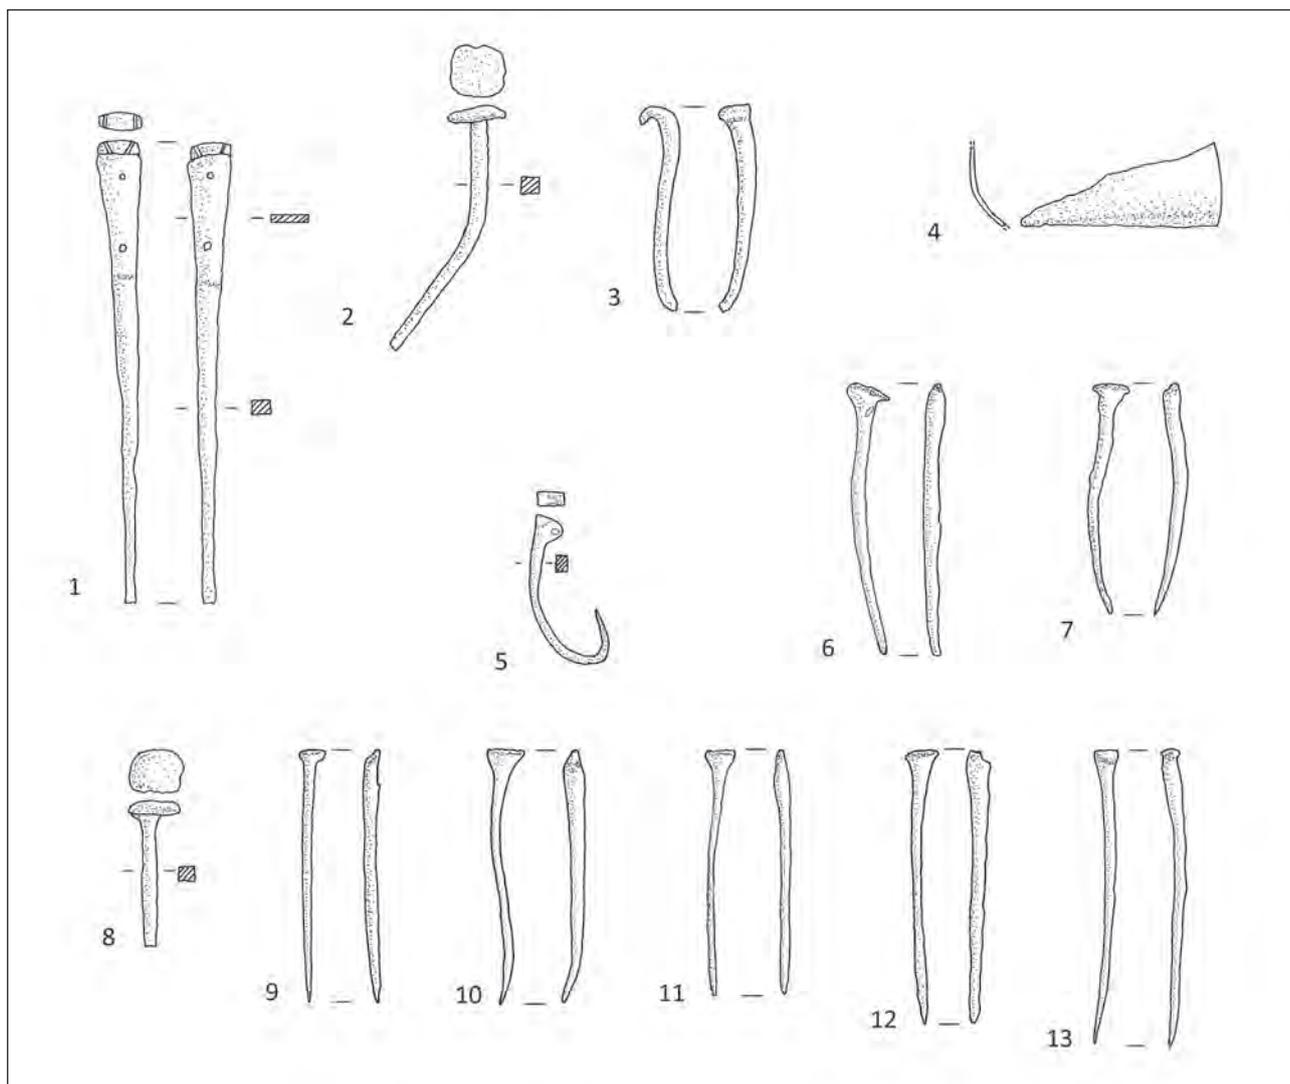
Abb. 25. St. Valentin, 1. messingverzierter Eisenspieß. – 2–3, 5–13. Eisennägel. – 4. bauchige(r) Glasbecher/Glasflasche. Maßstab 1 : 2 (Zeichnung: A. Putzer).

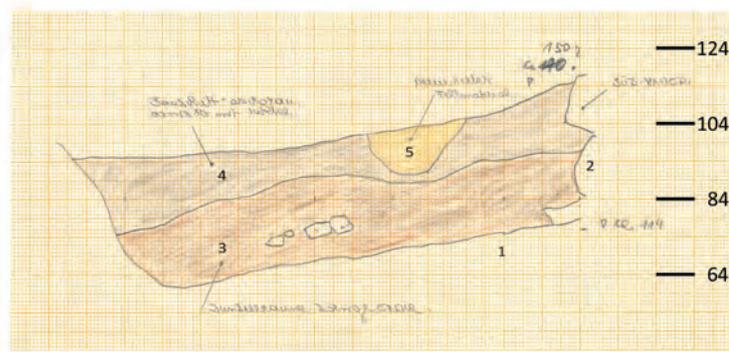
P1

West-Profil P1: 1. Fels. – 2. Südmauer Kirche. – 3. dunkelbraune körnige Erde. – 4. aschgraue mit Mörtel vermischte Erde (Bauschutt). – 5. verwittertes Felsmaterial.

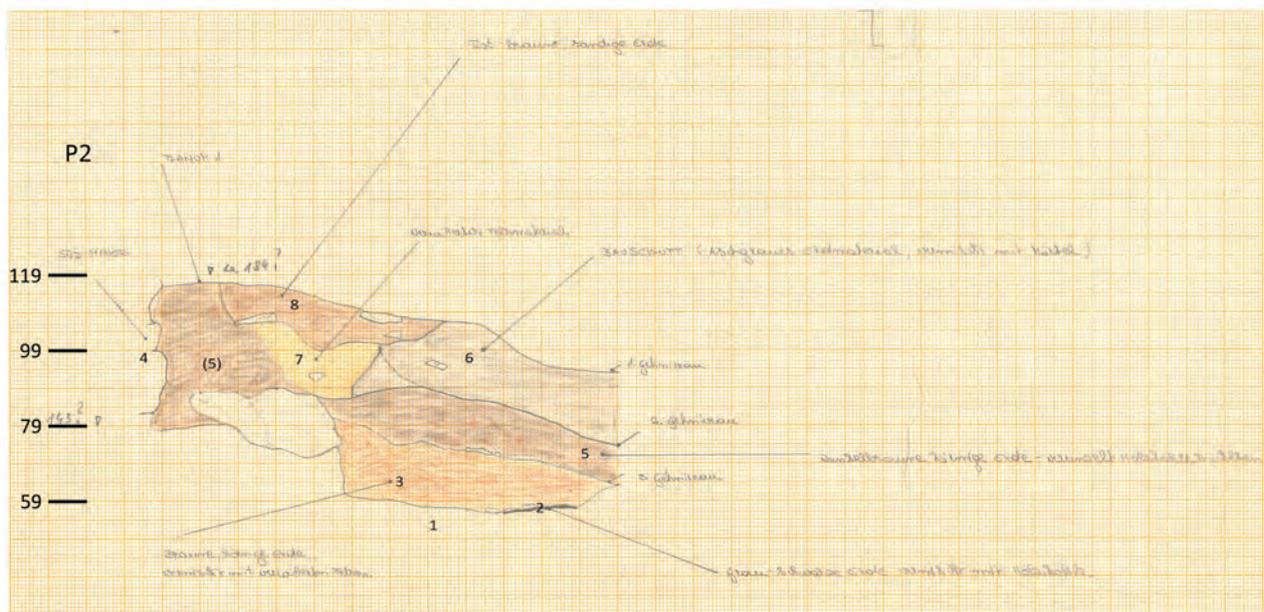
Ost-Profil P2: 1. Fels. – 2. grauschwarze mit Holzkohle vermischte Erde. – 3. braune körnige mit verwittertem Fels vermischte Erde. – 4. Südmauer Kirche. – 5. dunkelbraune körnige Erde mit vereinzelt Holzkohlestückchen. – 6. aschgraue mit Mörtel vermischte Erde (Bauschutt). – 7. verwittertes Felsmaterial. – 8. rotbraune sandige Erde.

Außerhalb der Kirche konnten in Profil P2 (Taf. 6) an der Südmauer drei Gehhorizonte erfasst werden. Das oberste, jüngste Gelniveau liegt auf einer Bauschuttschicht aus aschgrauer Erde mit Mörtelresten (6) und ist durch einen Ost-West verlaufenden, also zur Südmauer parallelen, mit verwittertem Felsmaterial und rotbrauner sandiger Erde verfüllten Graben (7–8 in P2 und 5 in P1) gestört. Steht dieser Graben mit der Dachtraufe in Verbindung? Dieser obere Gehhorizont liegt höher als die Fundamente der (jüngsten) Südmauer und gehört der Zeit nach deren Errichtung an.

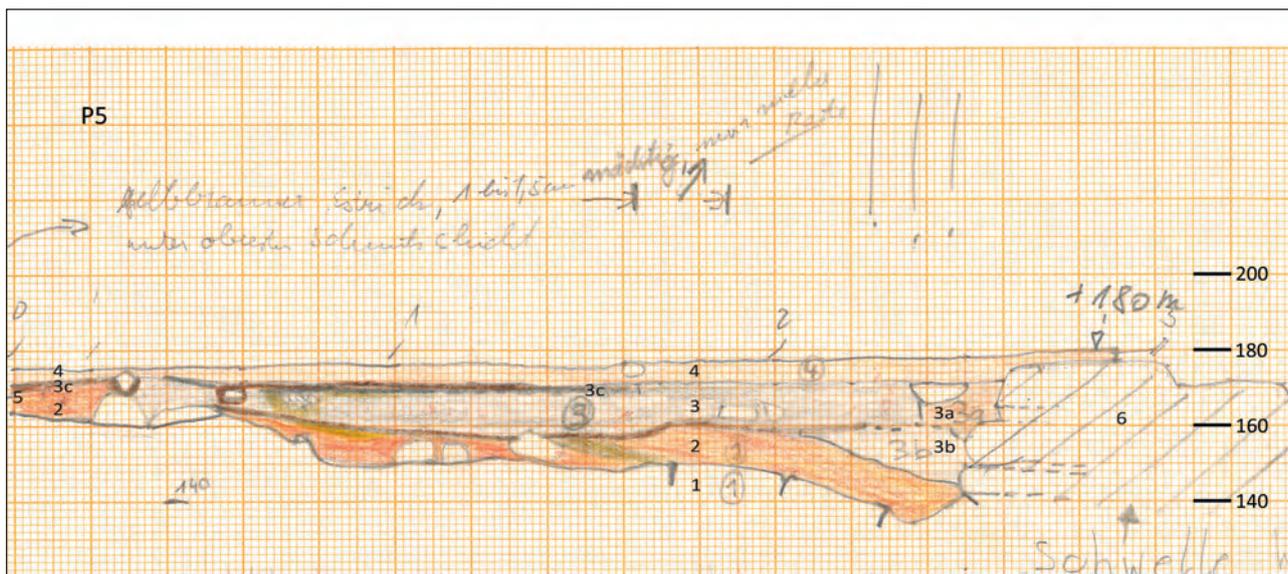
Süd-Profil P5: 1. Fels. – 2. hellbraune lehmige Erde mit Resten roten Lehms; Gehhorizont. – 3. graubrauner Estrich, Mörtel mit Kies und Holzkohle. – 3a. gelbgrauer loser Mörtel (Bauschutt). – 3b. grauweißer loser Mörtel (Bauschutt). – 3c. schwarzbraune Schmutzschicht; Gehhorizont. – 4. rotbrauner Estrich, Mörtel mit Kies. – 5. gelbbrauner Estrich, 1–1,5 cm mächtiger Mörtel (nur mehr unter oberster Schmutzschicht). – 6. Türschwelle Kirche.

Der rote Lehm sieht in den Profilen P6 (Taf. 8) und P7 (Taf. 9) effektiv wie ein planierter horizontaler Lehm Boden aus. In Profil P5 (Taf. 8) hingegen ist dem nicht so, dort zeigt er ein welliges unregelmäßiges Aussehen. Dieser Widerspruch ist nicht zu lösen. Auch fällt es schwer, den roten Lehmhorizont (2) mit weiteren Baubefunden zu verbinden. Lediglich die Verfärbung V29 könnte als Pfostenloch eines Holzbaus dazugehören. In Planum 1 (Taf. 1) ist um V29 eine rot-grün-gelbe Schicht in +173 cm Höhe eingetragen, ebenso der Fels und ein Stein mit +173 cm und +174 cm sowie der Steinplattenboden mit +184 cm (+182/186 cm). In Profil P6 ist der rote Lehm (4) mit +168 bis +172 cm Oberkante eingezeichnet, derselbe Plattenboden mit +180 cm. Es gibt also einen Messunterschied von 4 cm zwischen Planum 1 und Profil P6. Die rot-grün-gelbe Schicht von Planum 1 liegt 11 cm unter den Platten. Auch der rote Lehm Boden von P6 liegt 8–12 cm unter dem Plattenboden. Damit handelt es sich um ein und dieselbe Schicht und der Lehm Boden gehört zum Pfostenloch V29. Der Lehm umgibt zu mehr als drei Viertel des Umfangs den Pfosten, der somit zentral im Raum und nicht entlang einer Wand gestanden hat. Dies ist er einzige Baubefund, der dem Boden zuzuweisen ist.

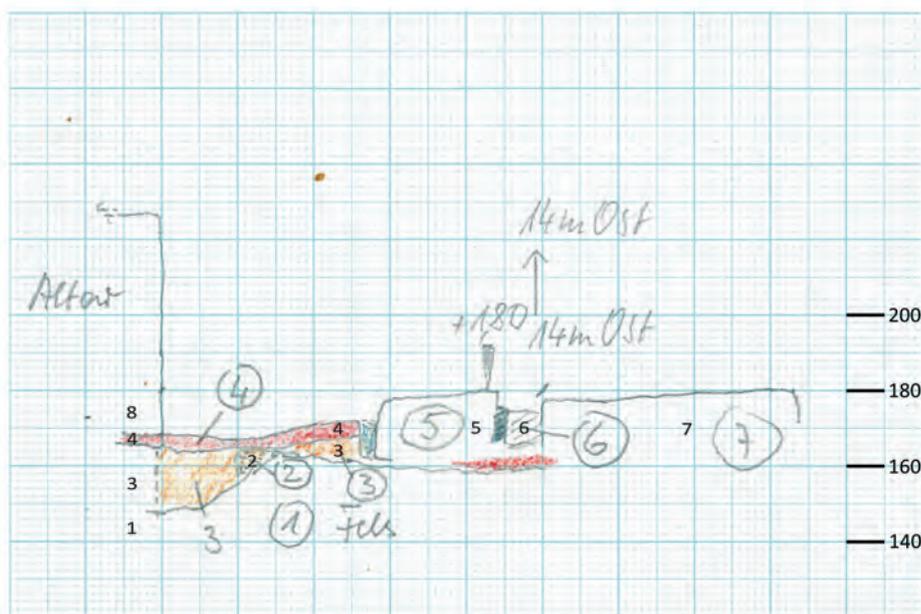
P6

Süd-Profil P6: 1. Fels; Oberkante brüchig. – 2. gelber Sand und Mörtelkörner. – 3. planierter verwitterter Fels, rötlicher Lehm mit Steinchen. – 4. sehr feiner roter Lehm. – 5. Sandsteinquader (Altarpodium) in Baugrube; links: loser Bauschutt; rechts: 2 cm hellgelber körniger Verputz. – 6. rotbrauner Estrich (in der Apsis). – 7. Steinplatte (Plattenboden im Kirchensaal). – 8. Altar.

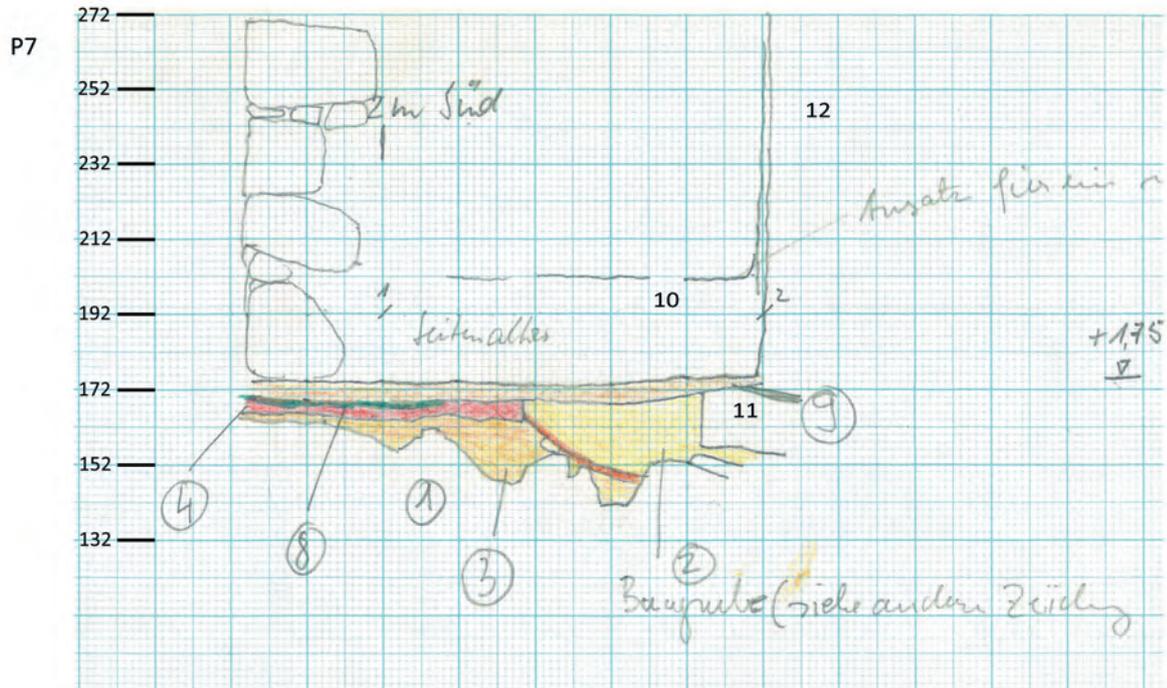
Ost-Profil P7: 1. Fels. – 2. Baugrube für Südmauer. – 3. planierter verwitterter Fels, rötlicher Lehm mit Steinchen. – 4. sehr feiner roter Lehm. – 8. gelbbrauner Estrich. – 9. rotbrauner Estrich, jüngster Boden. – 10. Seitenaltar mit Ansatz für ein vorgesetztes 15 cm hohes Podium. – 11. Fundament des Vorgängers der Südmauer. – 12. aufgehende Südmauer.

Der Seitenaltar in der Südostecke des Kirchensaals steht auf Estrich 1 (9) und ist damit jünger (Profil P7, Taf. 9). Zumindest ist er zeitlich nach dem Guss des Estrichs aufgebaut worden, aber vielleicht nicht allzu lange danach. Er besteht aus Bruchsteinmauerwerk mit Eckquadern aus Porphyr und ist noch über 1 m hoch erhalten; die Altarplatte fehlt. Er ist 1,00 m lang, im Westen 1,36 m und im Osten 1,46 m breit (Planum 1, Taf. 1). An der westlichen Vorderseite sind noch die Negativabdrücke eines 28 cm hohen, 0,90 m langen und 1,30 m breiten Holzpodiums (10) erkennbar (Profil P7). Über die Außenseiten des Podiums wurde ein Verputz aus porösem, weißgrauem und mit Kalkeinschlüssen versehenem Mörtel und darüber weiße Tünche aufgetragen.<sup>138</sup>

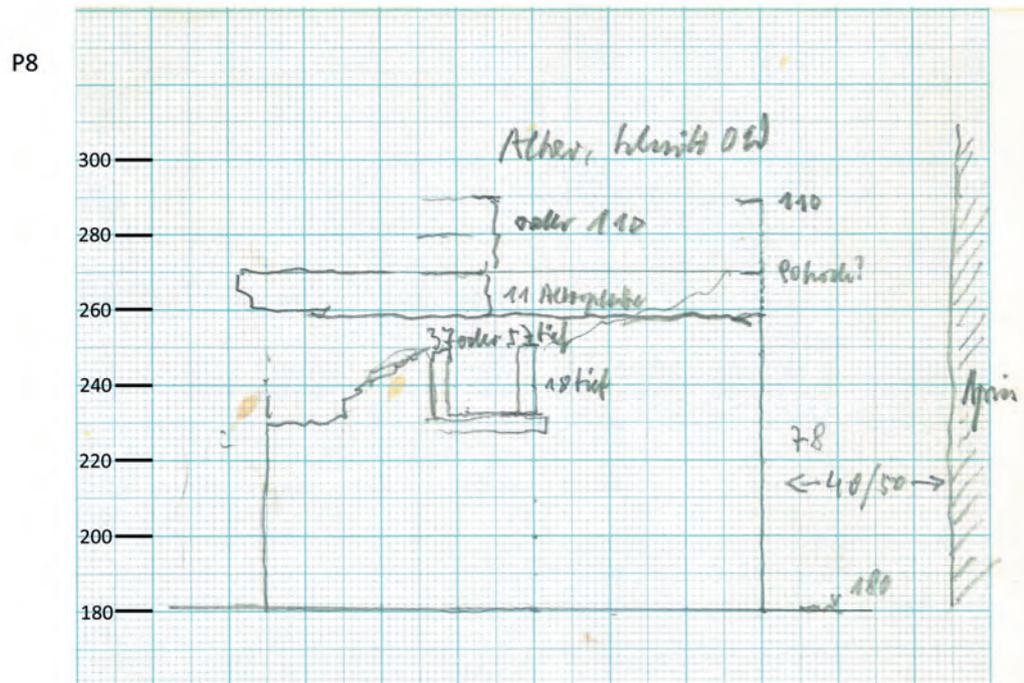
Ost-Profil P8: Altar, Schnitt Nord-Süd.

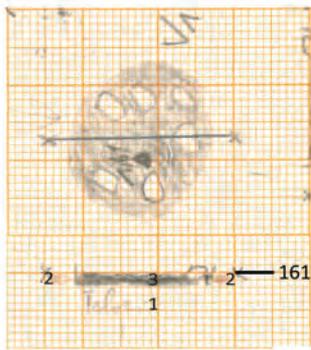
V1

Ost-Profil V1: 1. Fels. – 2. hellbraune lehmige Erde. – 3. holzkohlehaltige Erde.

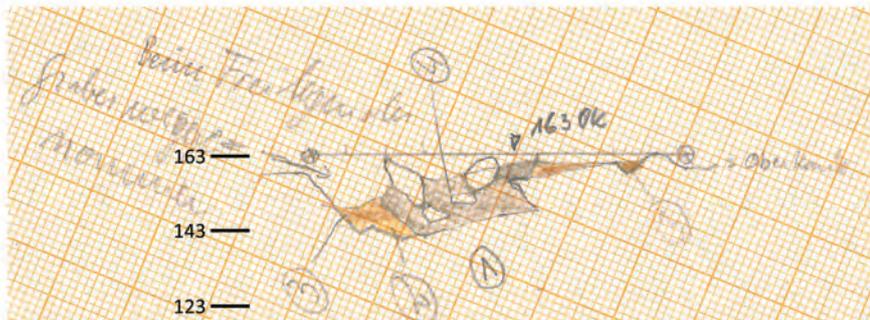
V2

Nord-Profil V2: 1. Fels. – 2. hellbraune lehmige Erde, verwitterter Fels. – 3. braune lehmige Erde mit Steinchen, umgelagerter Waldboden. – 4. dunkel-/schwarzbraune lehmige Erde.

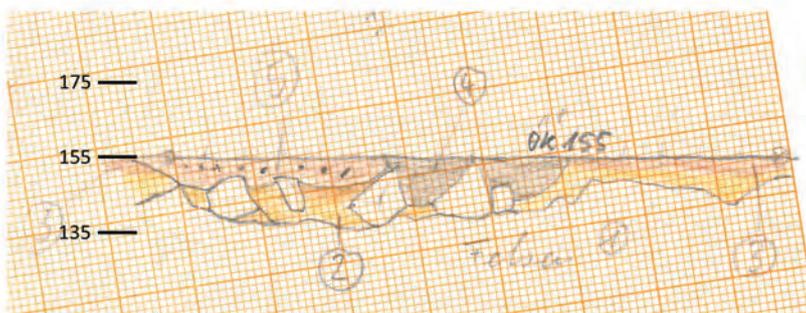
V3

West-Profil V3: 1. Fels. – 2. hellbraune lehmige Erde, verwitterter Fels. – 3. braune lehmige Erde mit Steinchen, umgelagerter Waldboden. – 4. dunkel-/schwarzbraune lehmige Erde. – 5. braune Erde mit Steinchen, Holzkohle und Mörtel.

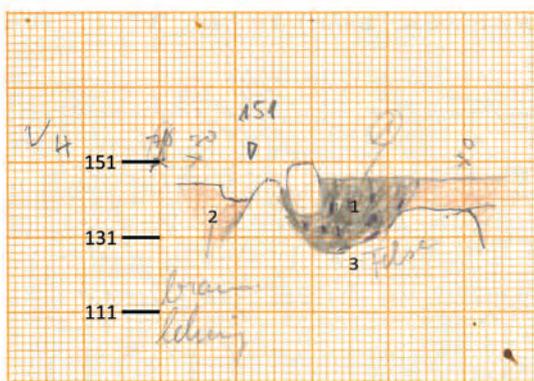
V4

Nord-West-Profil V4: 1. braungraue bis oben hellbraune lehmige Erde mit Holzkohle. – 2. braune lehmige Erde. – 3. Fels.

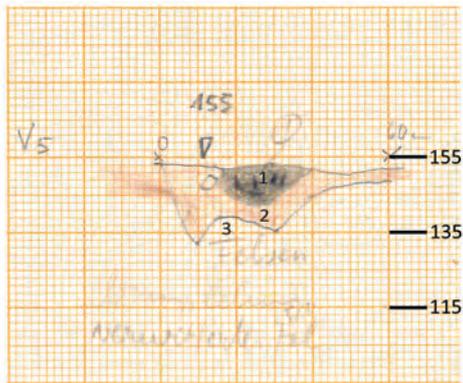
V5

West-Profil V5: 1. braungraue bis oben hellbraune lehmige Erde mit Holzkohle. – 2. braune lehmige Erde, verwitterter Fels. – 3. Fels.

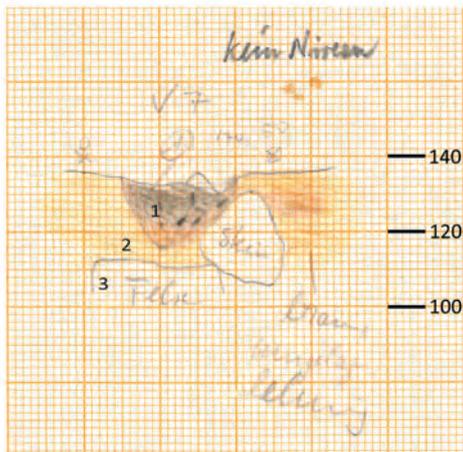
Süd-West-Profil V7: 1. braungraue bis oben hellbraune lehmige Erde mit Holzkohle. – 2. braune lehmige umgelagerte Erde. – 3. Fels.

bzw. der Felsrinne kann durch die nahe gelegenen Profile V7 (+112 cm) und V10 (+114–98 cm) (Taf. 11) kontrolliert werden. Eine Grabgrube bzw. das Niveau, von dem aus der Tote von Grab 6 bestattet worden war, konnte nicht beobachtet werden. Über dem Toten lagen einige Bruchsteine, die im Planum (vgl. Planum 3, Taf. 3) und im Profil V7 eingezeichnet sind. Das Profil V10 belegt das stratigraphische Verhältnis zu der Apsis: Der tiefste Punkt der Felsrinne (3) liegt auf +98 cm Höhe, darüber folgen eine 46 cm mächtige Schicht hellbrauner, mit Felsstücken vermischter Erde (2) und im Anschluss eine 8 cm mächtige Schicht dunkelbrauner Erde mit Holzkohlestückchen (4), worauf bei +152 cm Höhe die Unterkante des Apsisfundaments liegt (5). Der Tote lag demnach gut ½ m tiefer als die Apsis und mit dem Schädel zudem vertikal darunter.<sup>30</sup> Seine Orientierung nimmt keinen Bezug auf den Verlauf der Apsis. Stratigraphisch sollte er auch deshalb älter als die Steinkirche sein, weil auf dem Niveau bei etwa +145 cm Höhe, von dem aus die Apsis (nach Norden) aufgesetzt bzw. (nach Süden) eingetieft worden sein sollte, keine längliche Grabgrube, dafür aber runde Verfärbungen

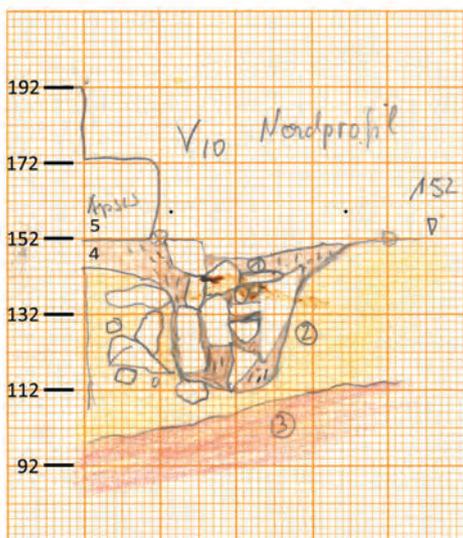
V10

Nord-West-Profil V10: 1. braune bis dunkelbraune Erde mit sehr viel Holzkohle. – 2. hellbraune bis braune Erde, stark vermischt mit Steinchen. – 3. Fels. – 4. braune Erde. – 5. Apsis Kirchenfundament.

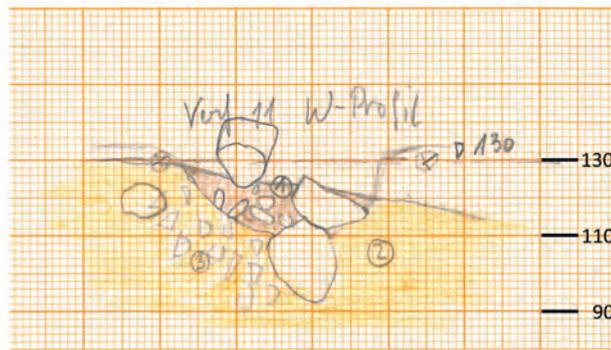
V11

West-Profil V11: 1. dunkelbraune Erde, Holzkohle, Mörtel und kleine Steine. – 2. hellbraune Erde mit Steinchen. – 3. hellbraune Erde mit zahlreichen Kieselsteinen.

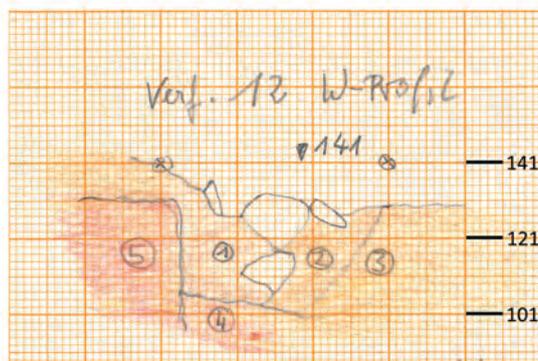
V12

West-Profil V12: 1. dunkelbraune sandige Erde mit wenig Holzkohle. – 2. hellbraune Erde. – 3. hellbraune Erde mit sehr vielen Steinchen. – 4. verwittertes Felsmaterial. – 5. Fels.

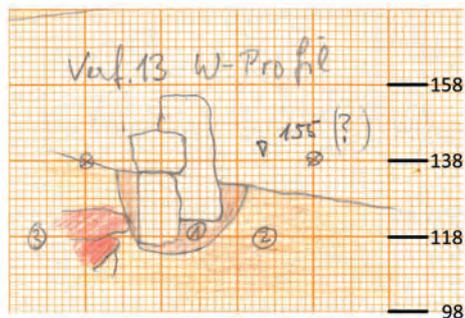
V13

West-Profil V13: 1. dunkelbraune sandige Erde, Holzkohle und Mörtel. – 2. braune sandige Erde. – 3. Fels.

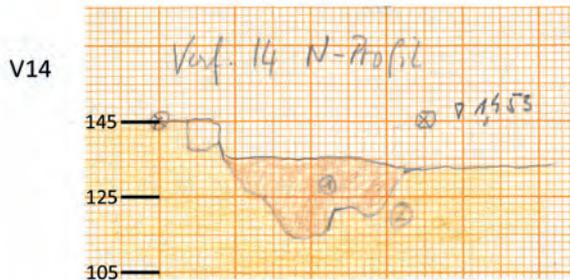
Nord-Profil V14: 1. braune sandige Erde mit Holzkohle. – 2. hellbraune Erde mit kleinen bis faustgroßen Steinen.

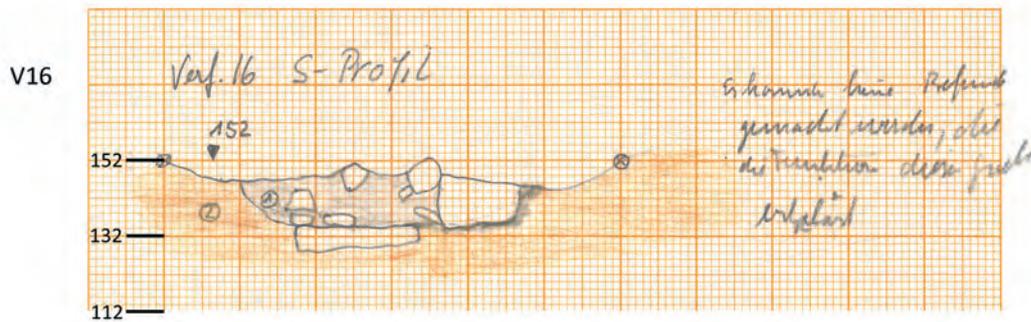
Süd-Profil V16: 1. weißgraue sandige Erde mit sehr viel Mörtel. – 2. braune Erde.
